Evolution du trait de côte

Centre d'études et d'expertise sur les risques, l'environnement, la mobilité et l'aménagement
© Cerema - Avril 2016

Ministère de l'Environnement, de l'énergie et de la mer. Bureau du littoral et du domaine public maritime naturel

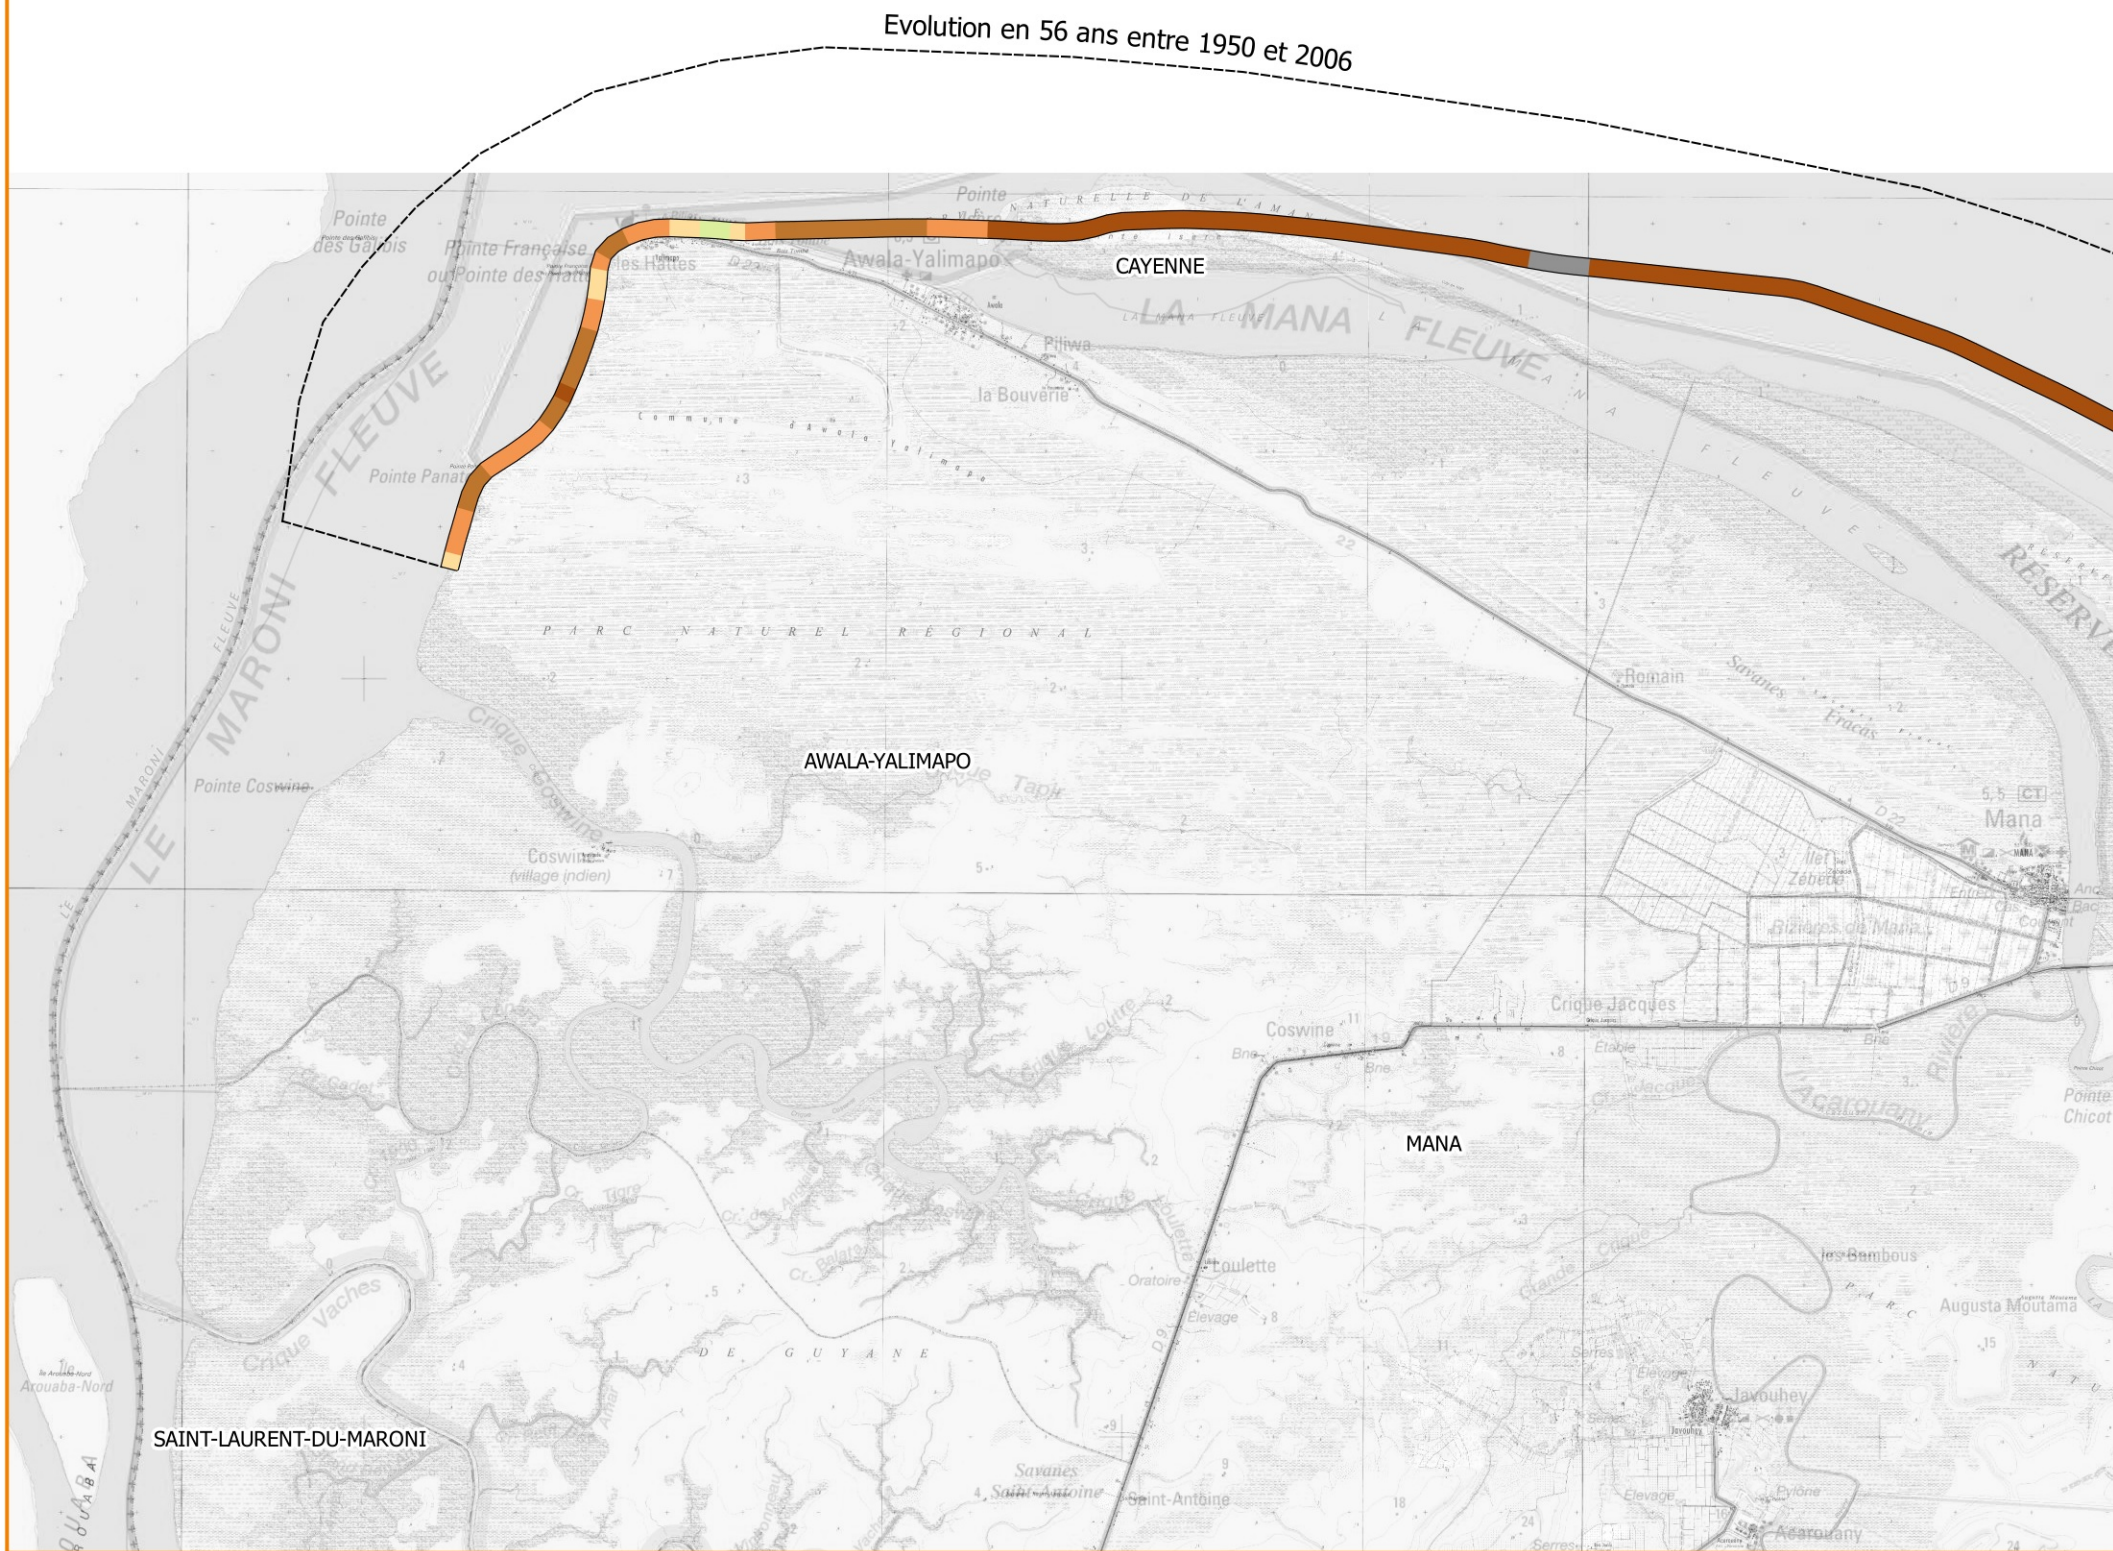
Les dynamiques littorales guyanaises très spécifiques (déplacement rapide des bancs de sédiments ; fortes évolutions morphologiques dans des pas de temps rapprochés) limitent fortement l'interprétation des résultats de l'indicateur national de l'érosion côtière.

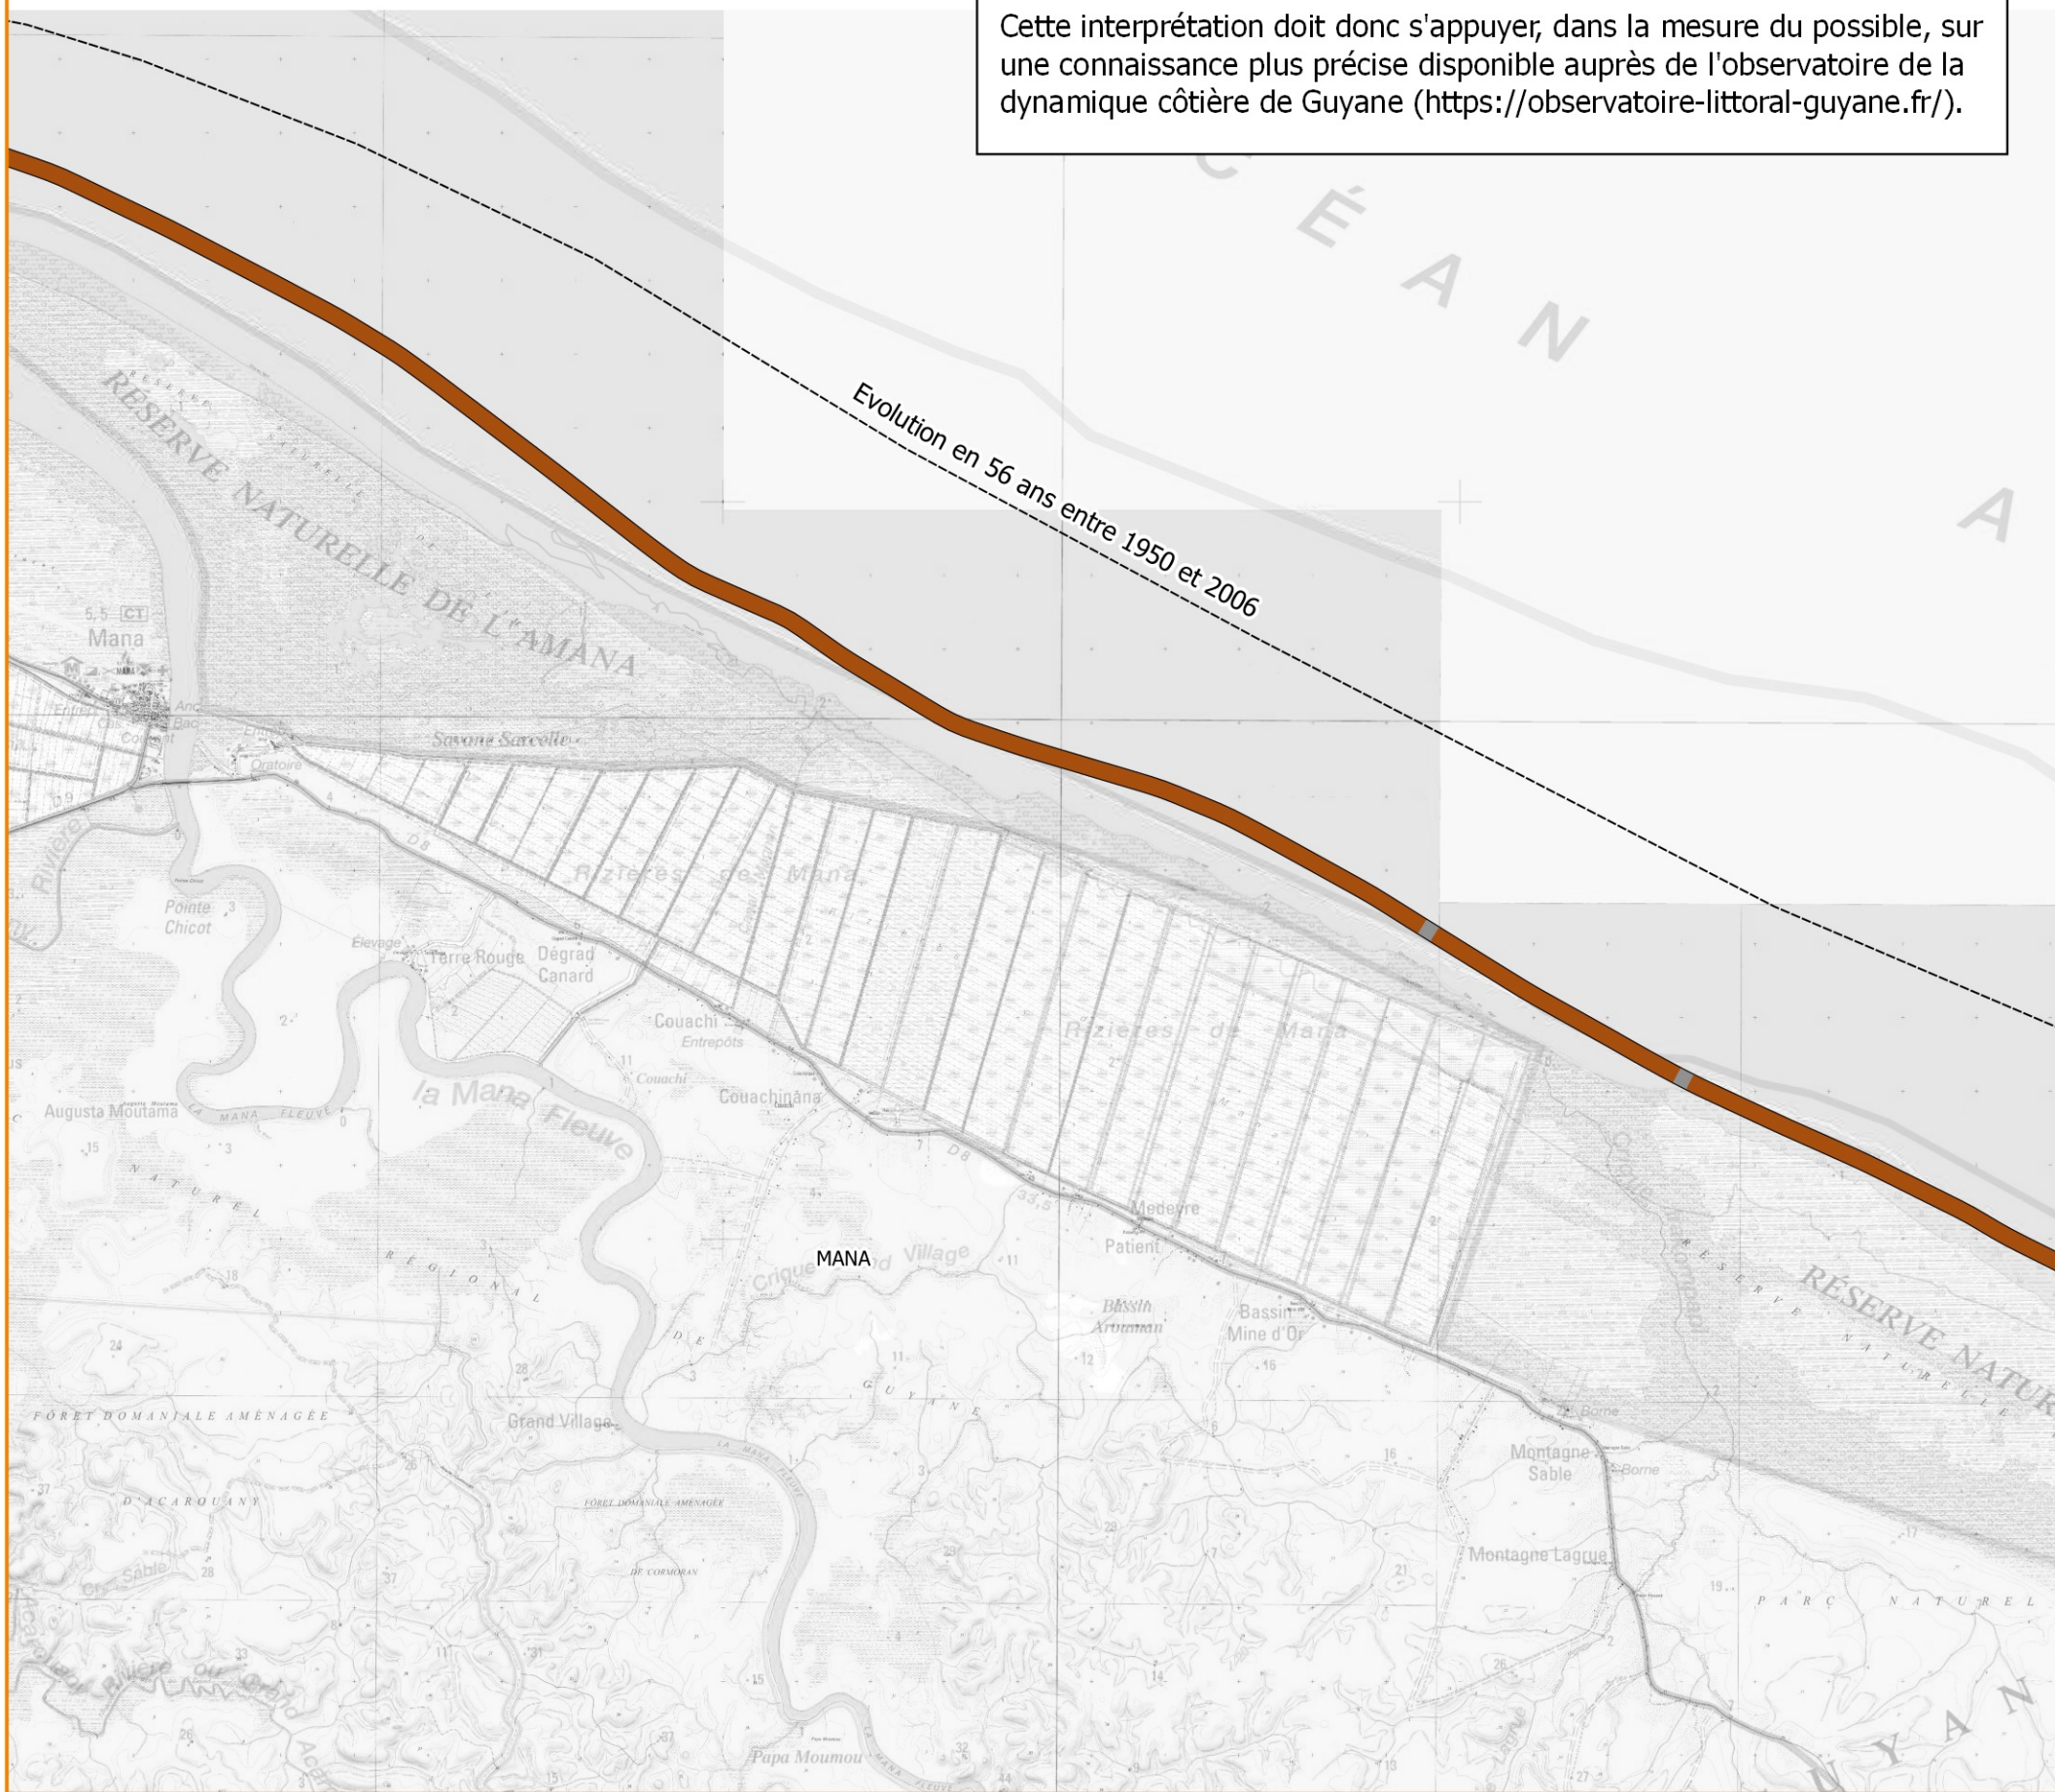
Les dynamiques littorales guyanaises très spécifiques (déplacement rapide des bancs de sédiments ; fortes évolutions morphologiques dans des pas de temps rapprochés) limitent fortement l'interprétation des résultats de l'indicateur national de l'érosion côtière.

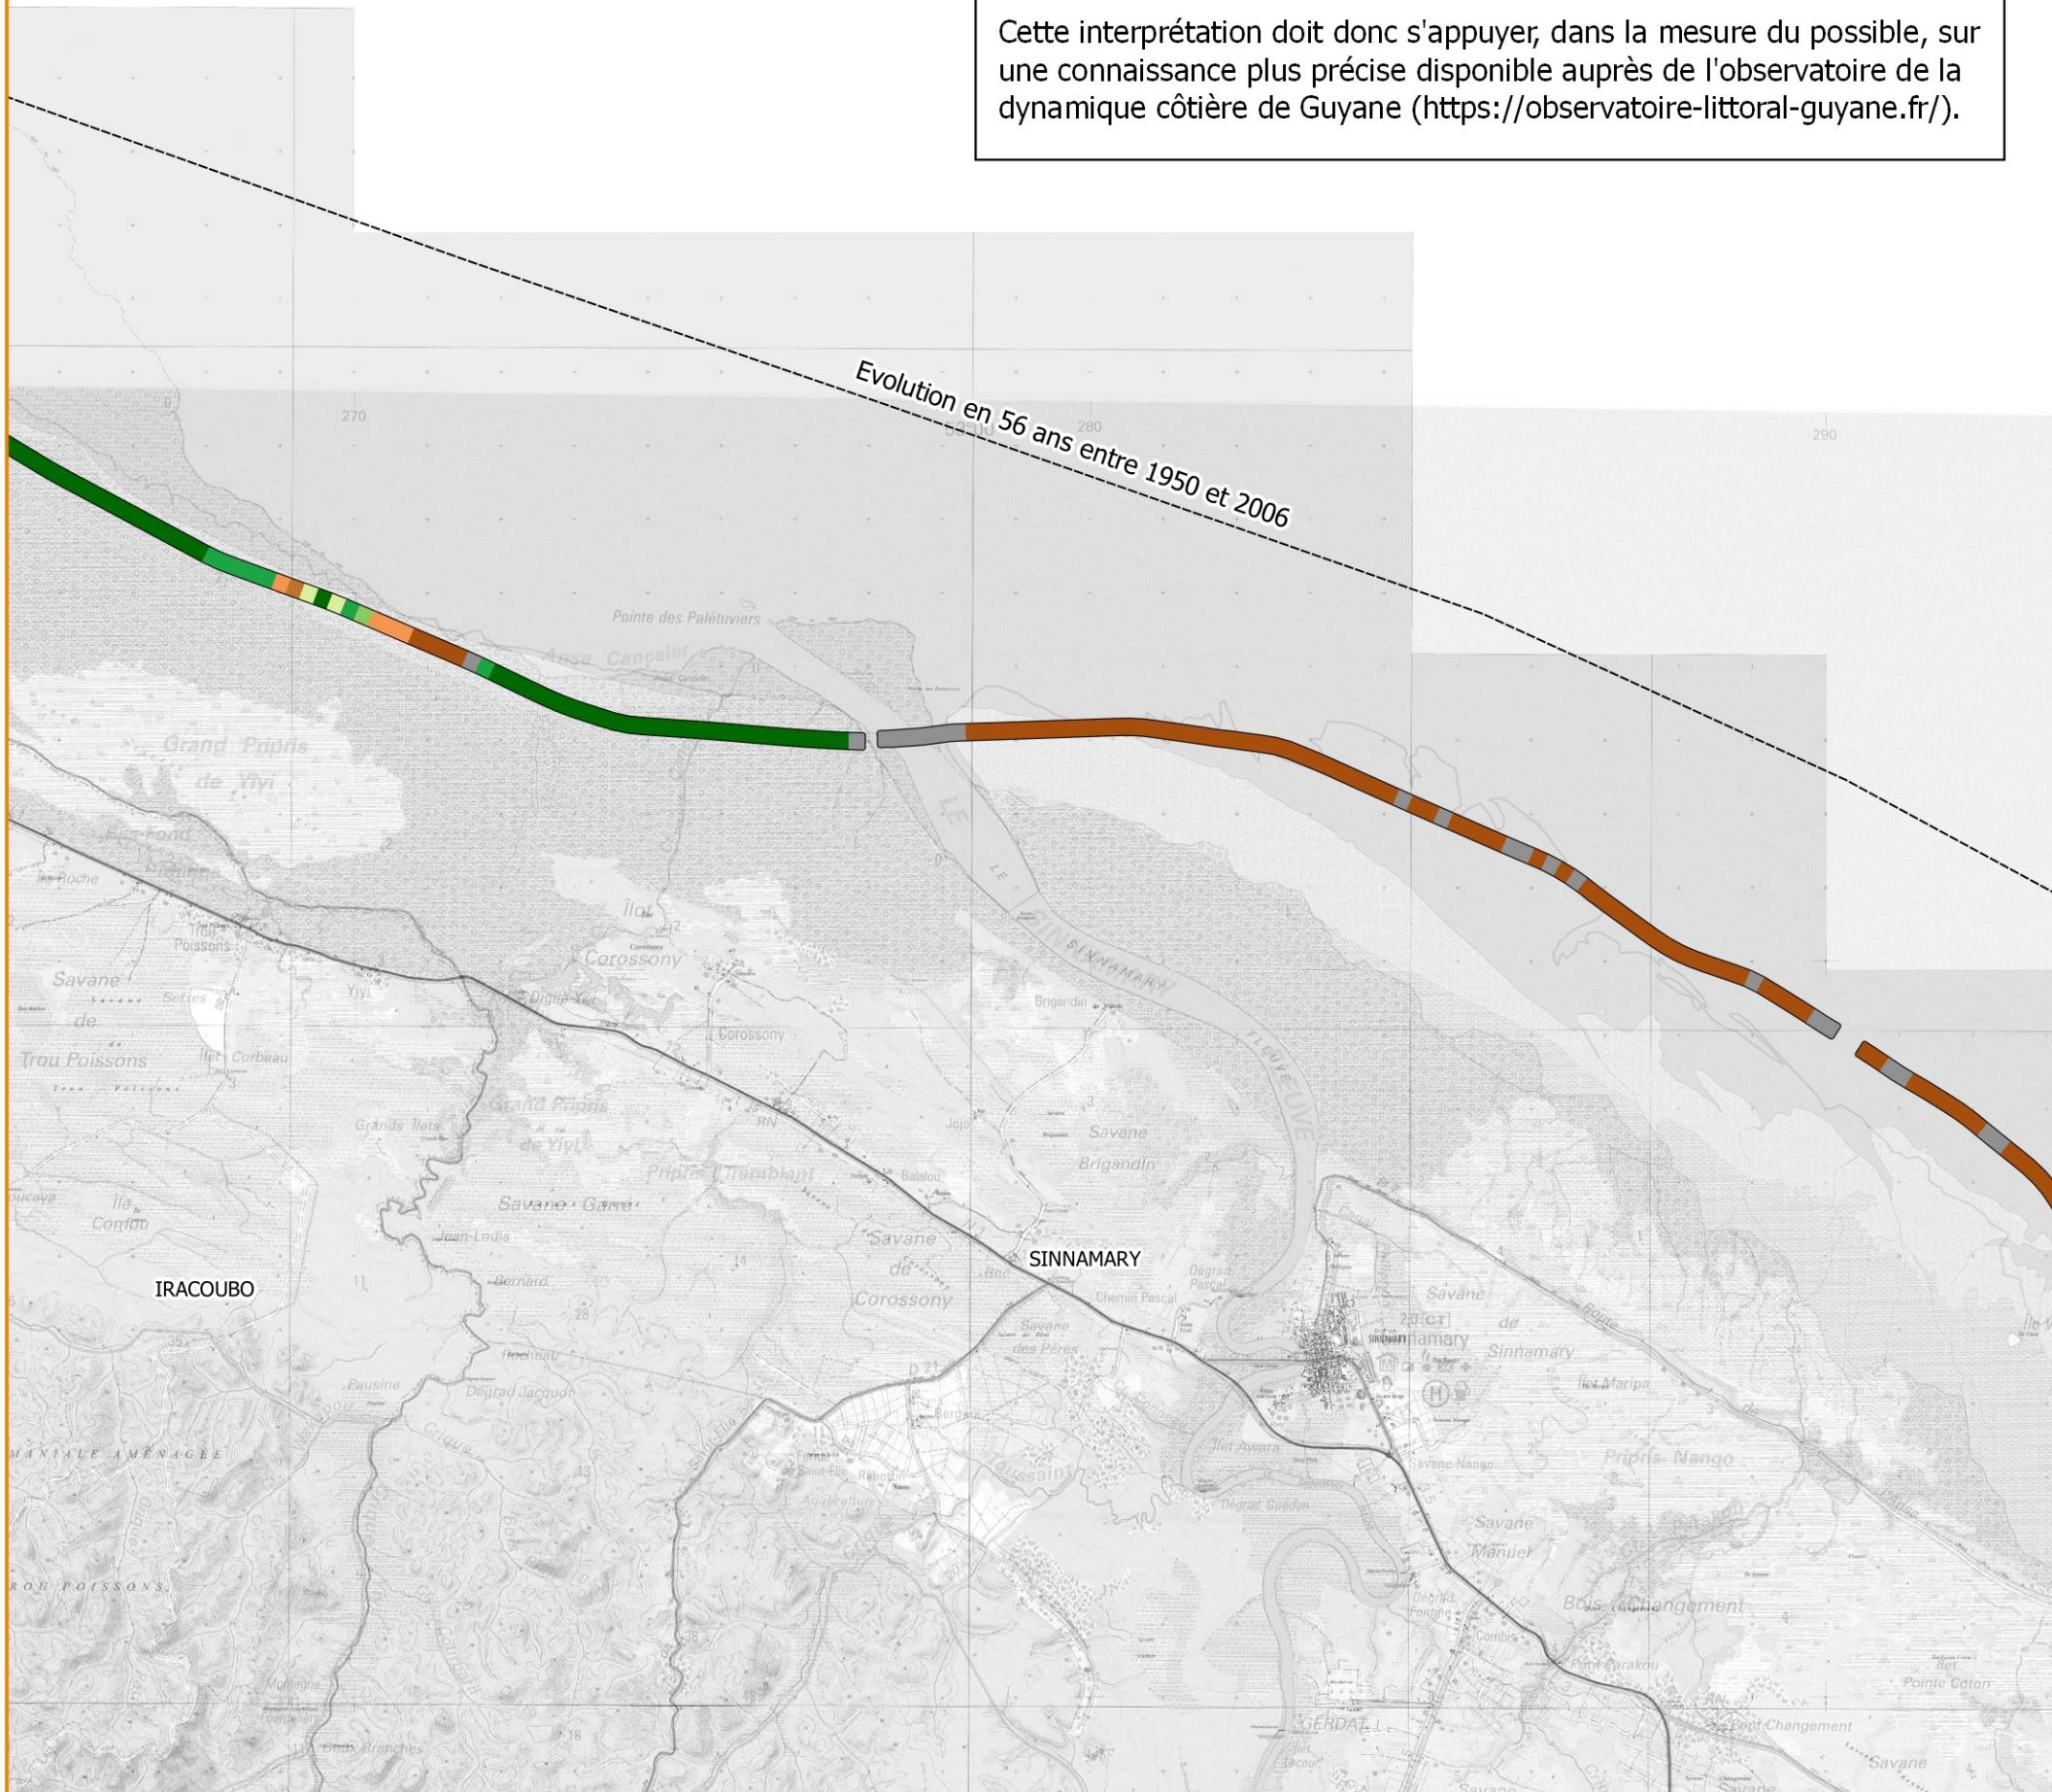
Les dynamiques littorales guyanaises très spécifiques (déplacement rapide des bancs de sédiments ; fortes évolutions morphologiques dans des pas de temps rapprochés) limitent fortement l'interprétation des résultats de l'indicateur national de l'érosion côtière.

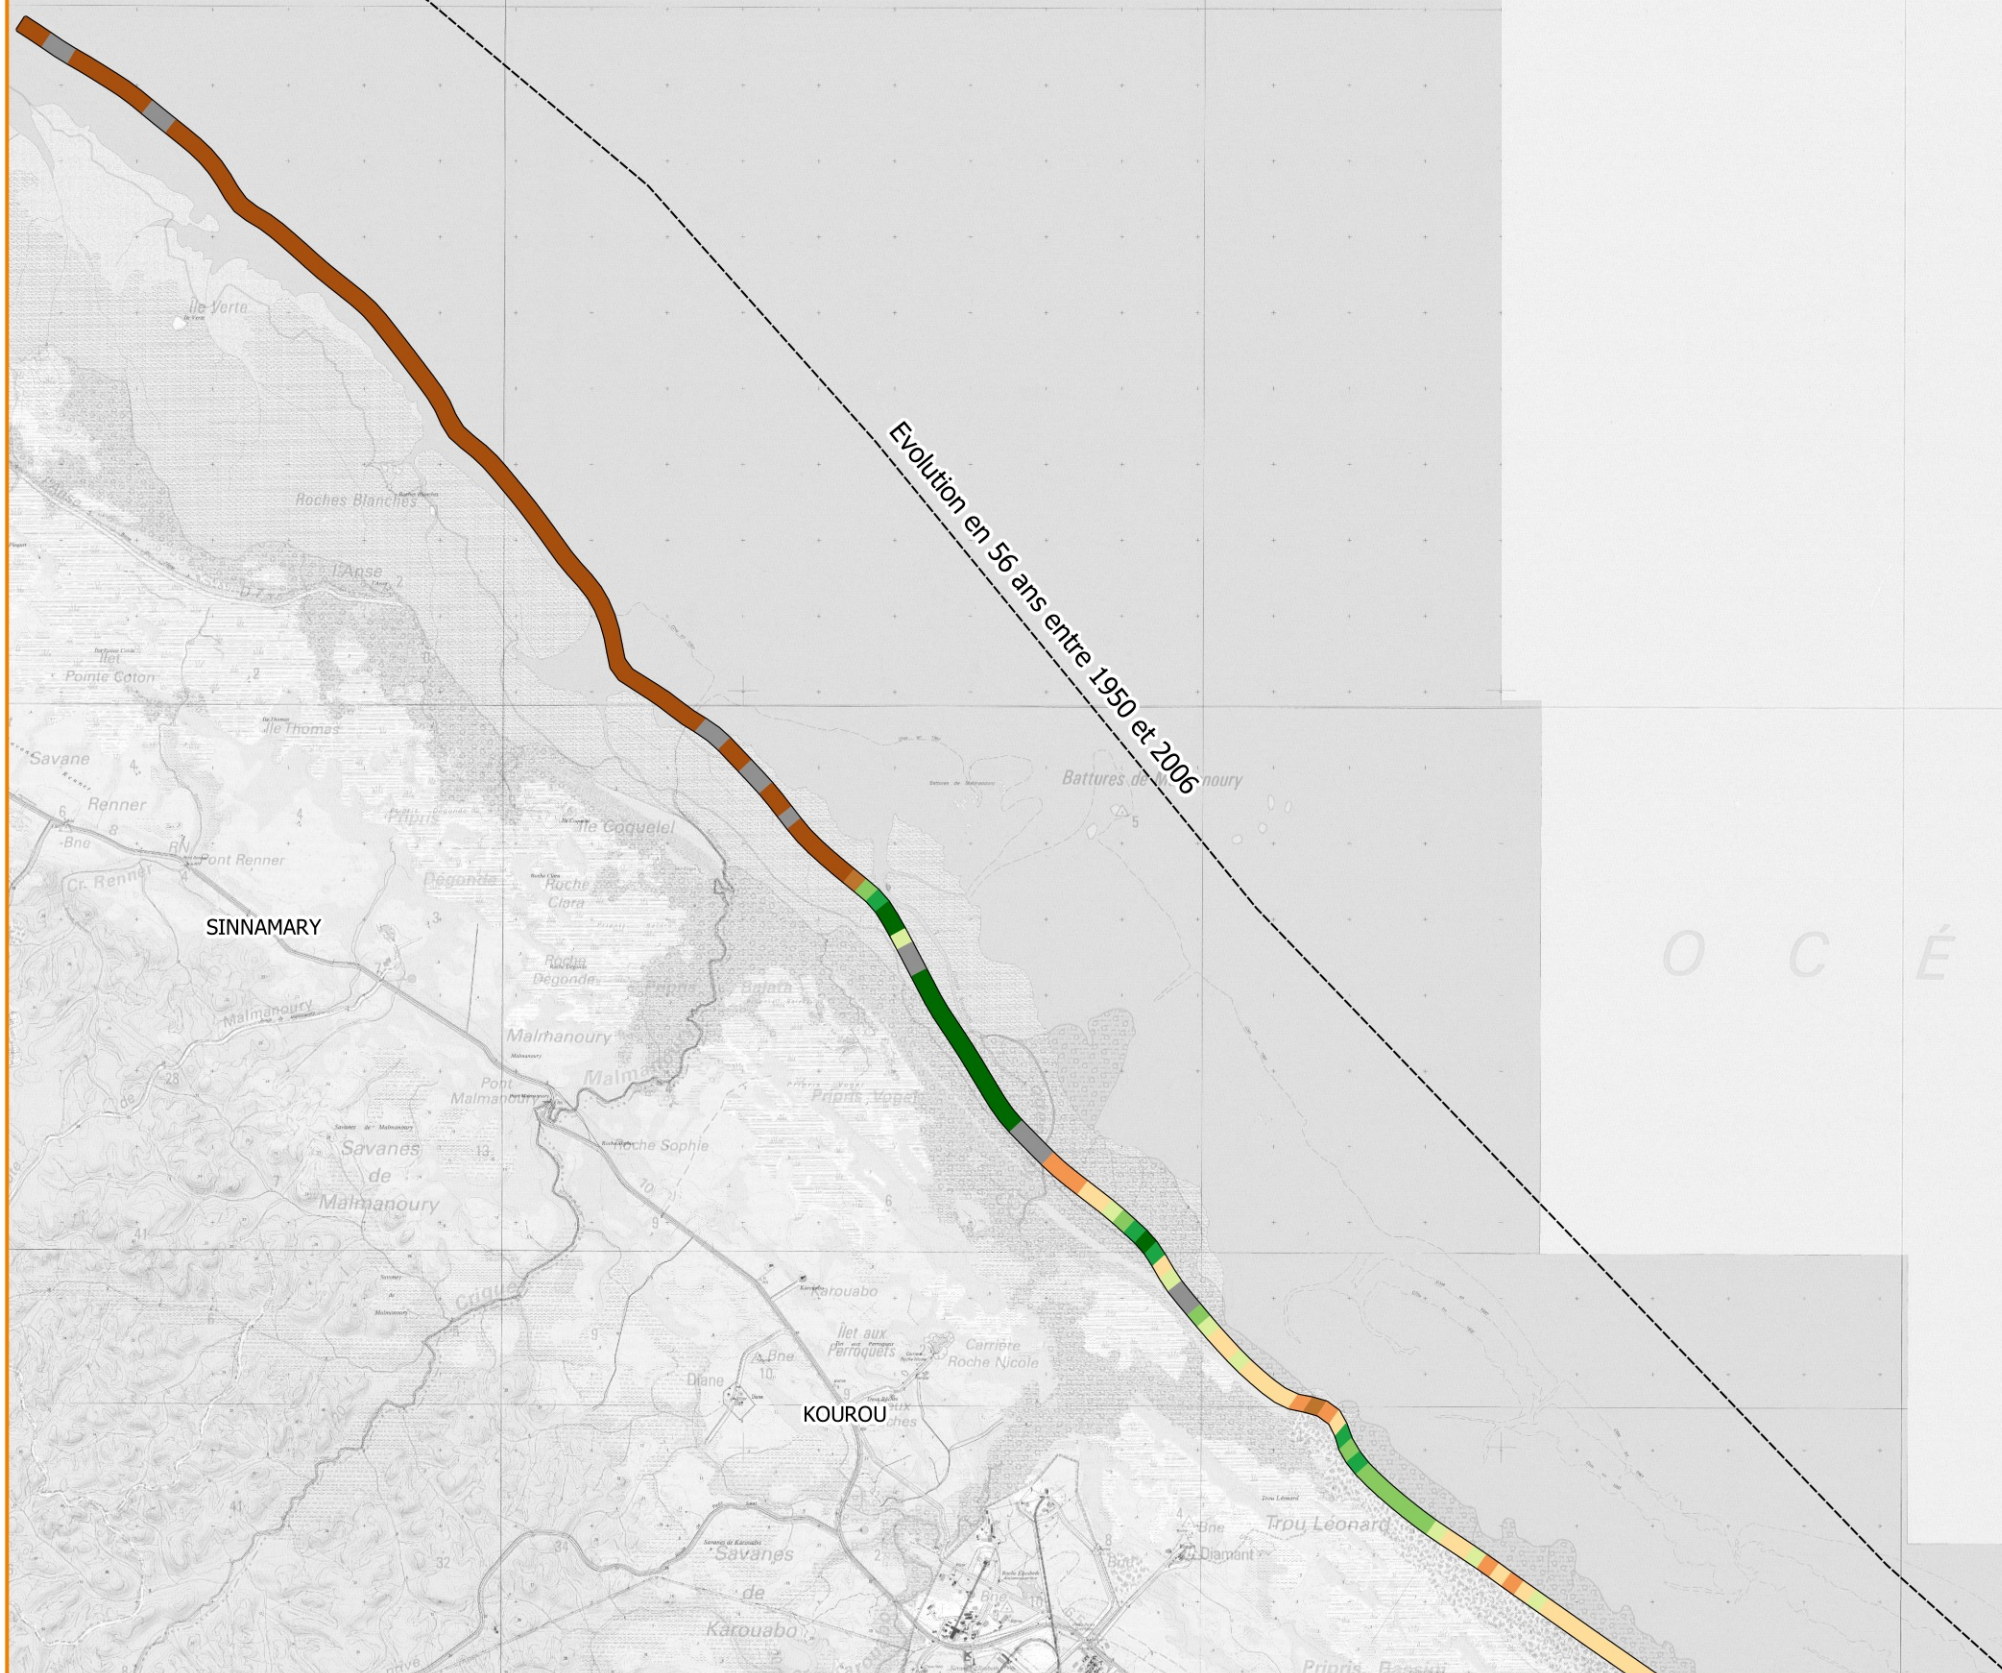
Les dynamiques littorales guyanaises très spécifiques (déplacement rapide des bancs de sédiments ; fortes évolutions morphologiques dans des pas de temps rapprochés) limitent fortement l'interprétation des résultats de l'indicateur national de l'érosion côtière.

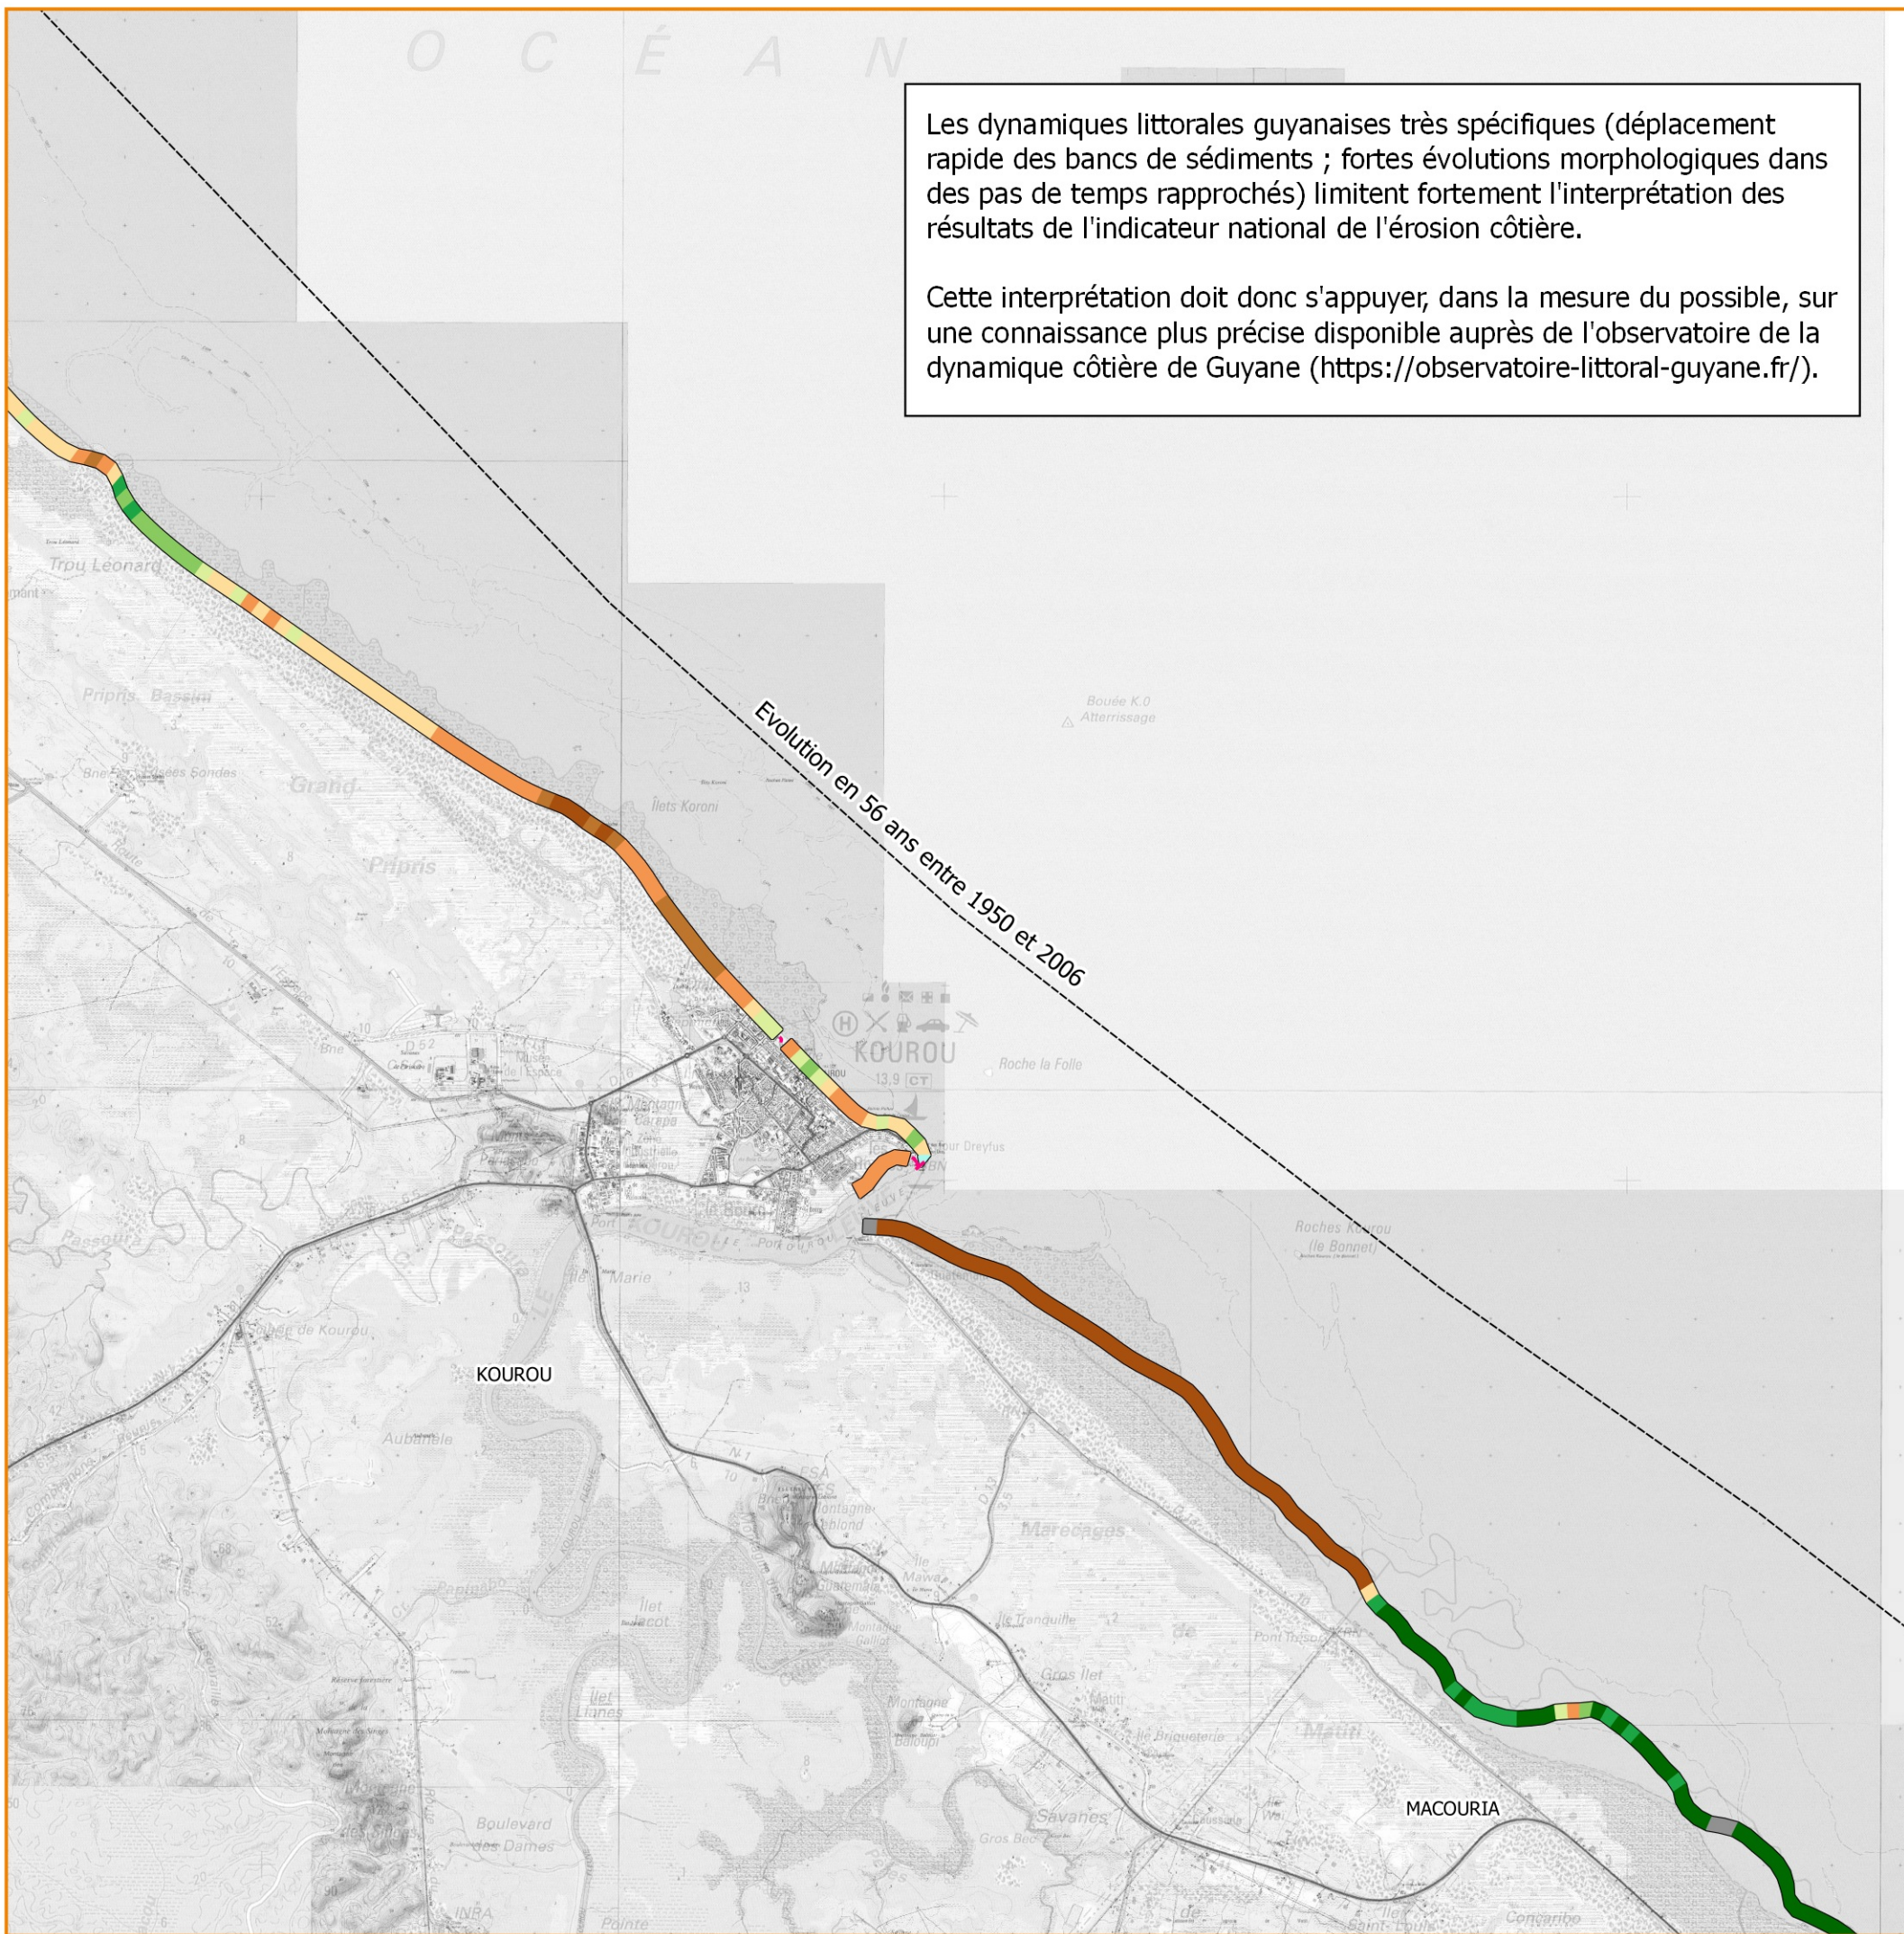
Les dynamiques littorales guyanaises très spécifiques (déplacement rapide des bancs de sédiments ; fortes évolutions morphologiques dans des pas de temps rapprochés) limitent fortement l'interprétation des résultats de l'indicateur national de l'érosion côtière.

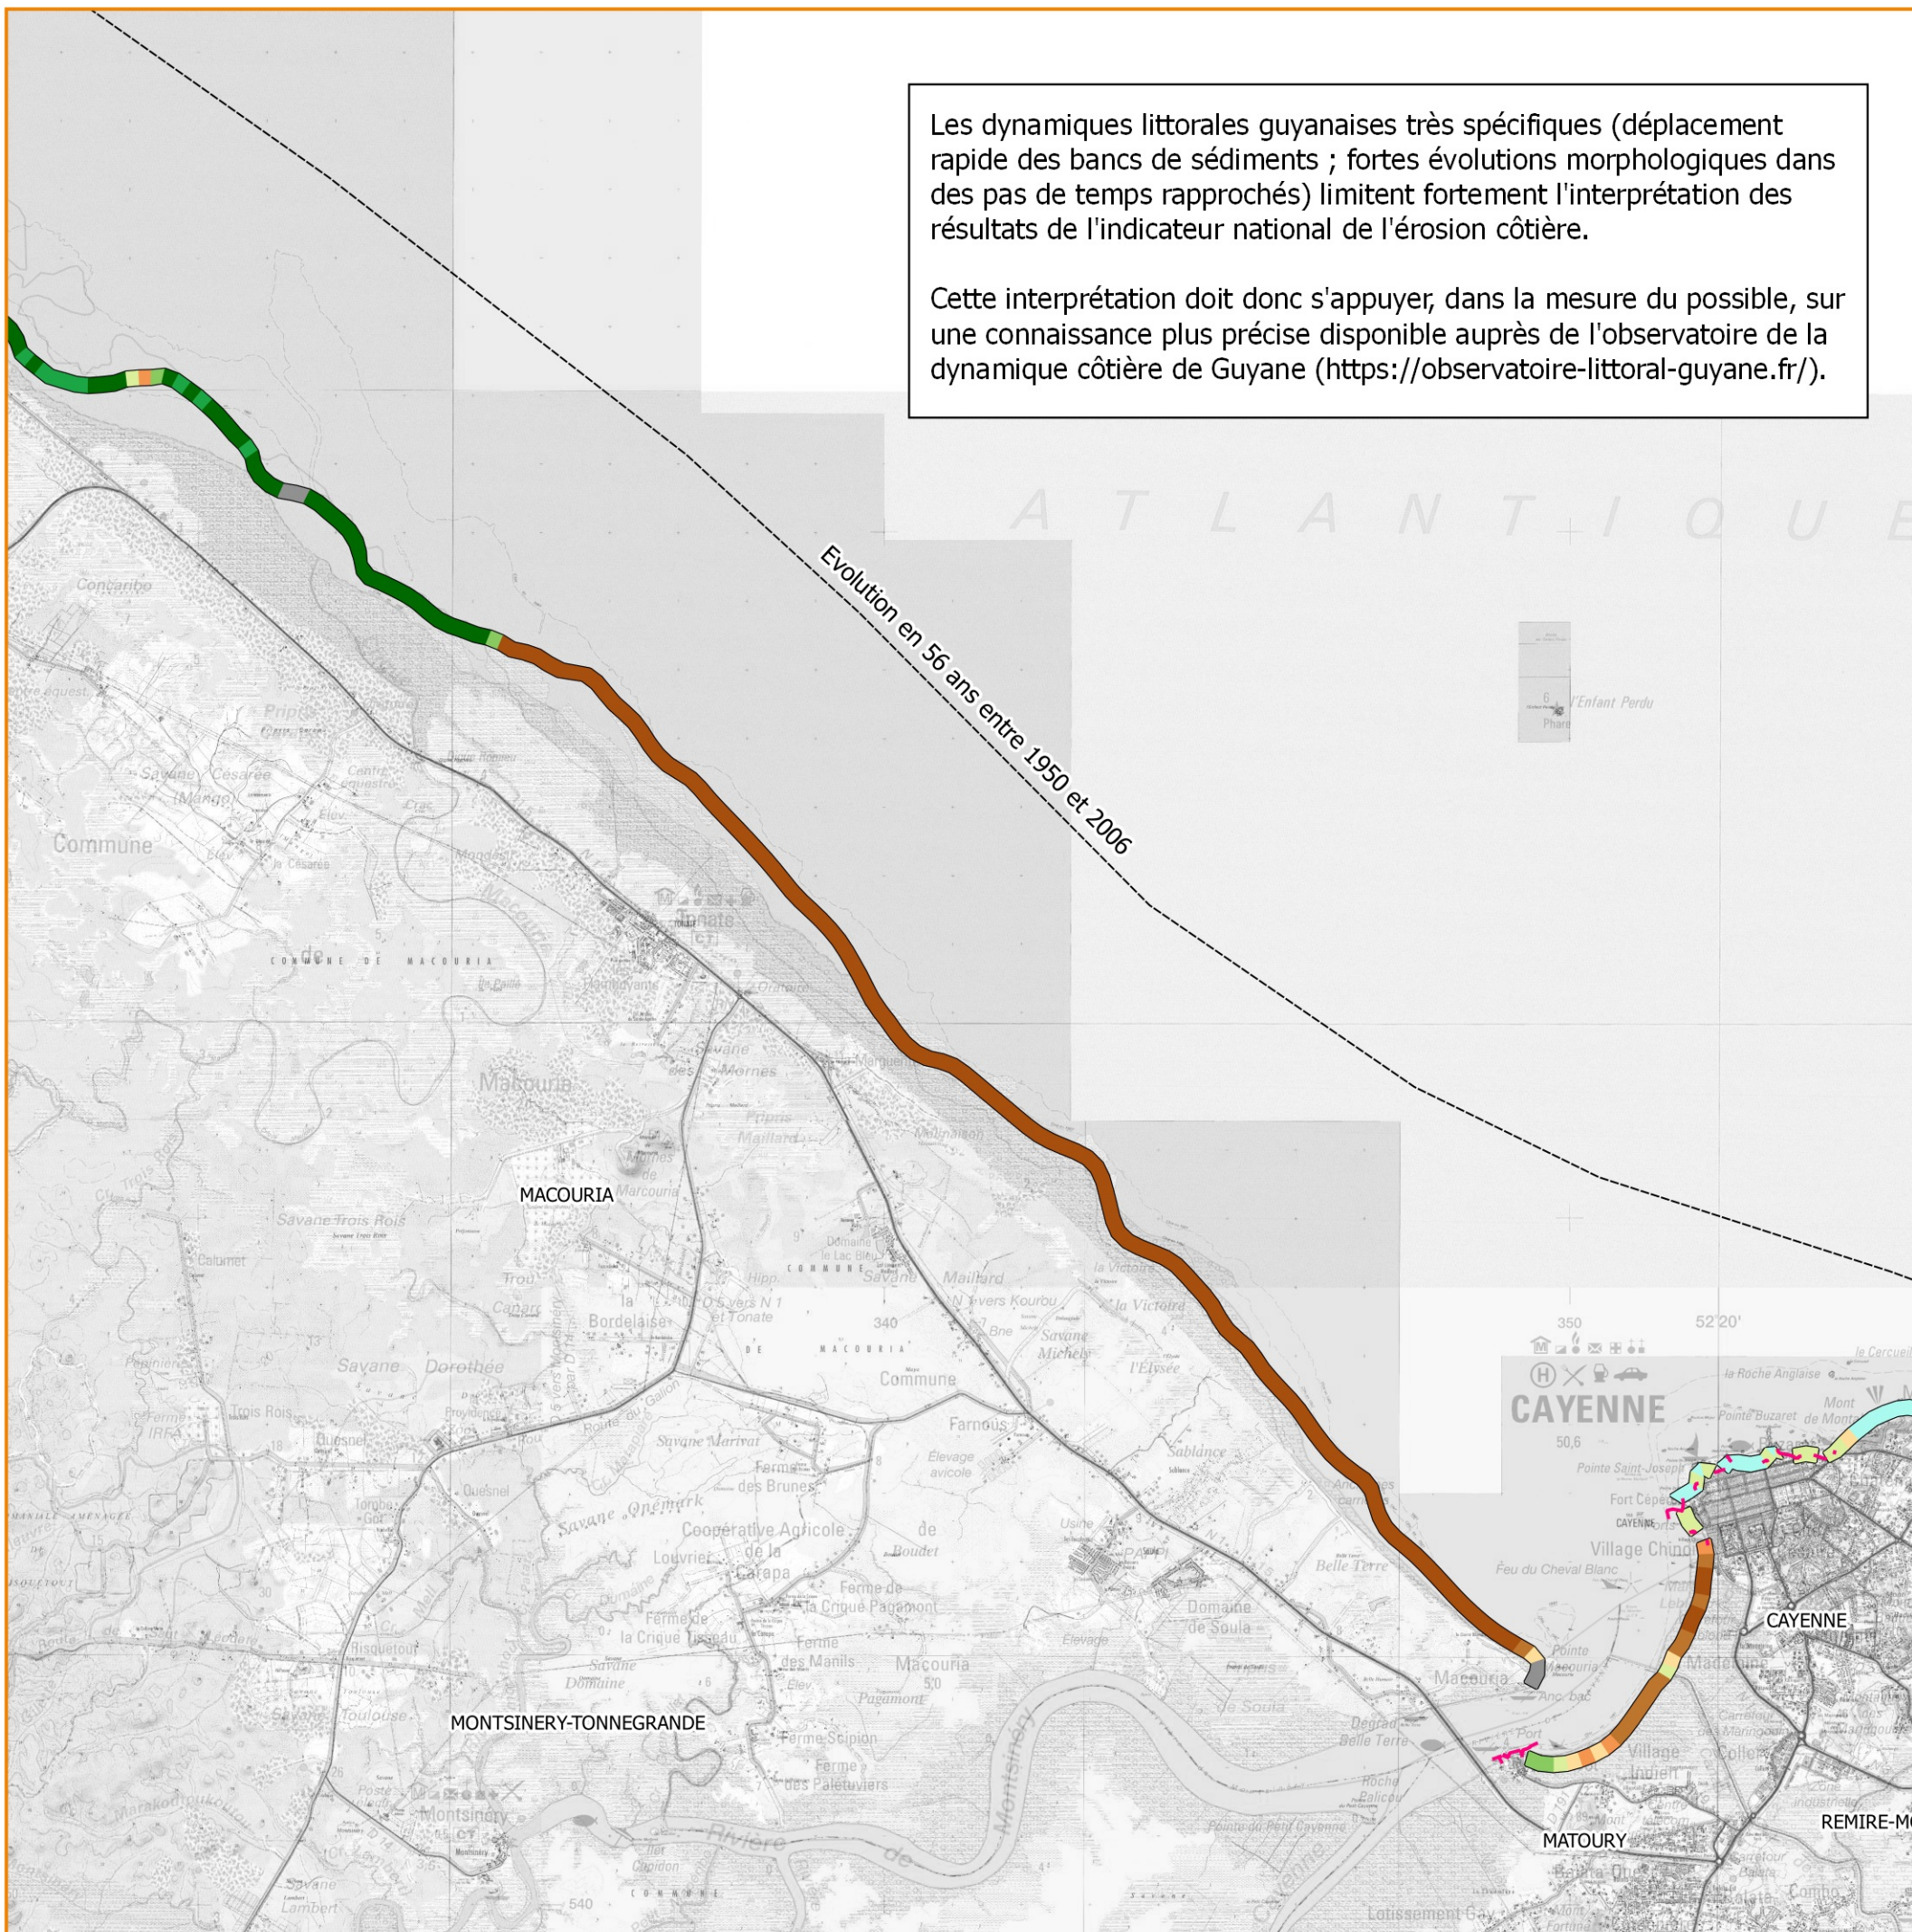
Les dynamiques littorales guyanaises très spécifiques (déplacement rapide des bancs de sédiments ; fortes évolutions morphologiques dans des pas de temps rapprochés) limitent fortement l'interprétation des résultats de l'indicateur national de l'érosion côtière.
