Evolution du trait de côte

Centre d'études et d'expertise sur les risques, l'environnement, la mobilité et l'aménagement
© Cerema - Avril 2016

Ministère de l'Environnement, de l'énergie et de la mer. Bureau du littoral et du domaine public maritime naturel

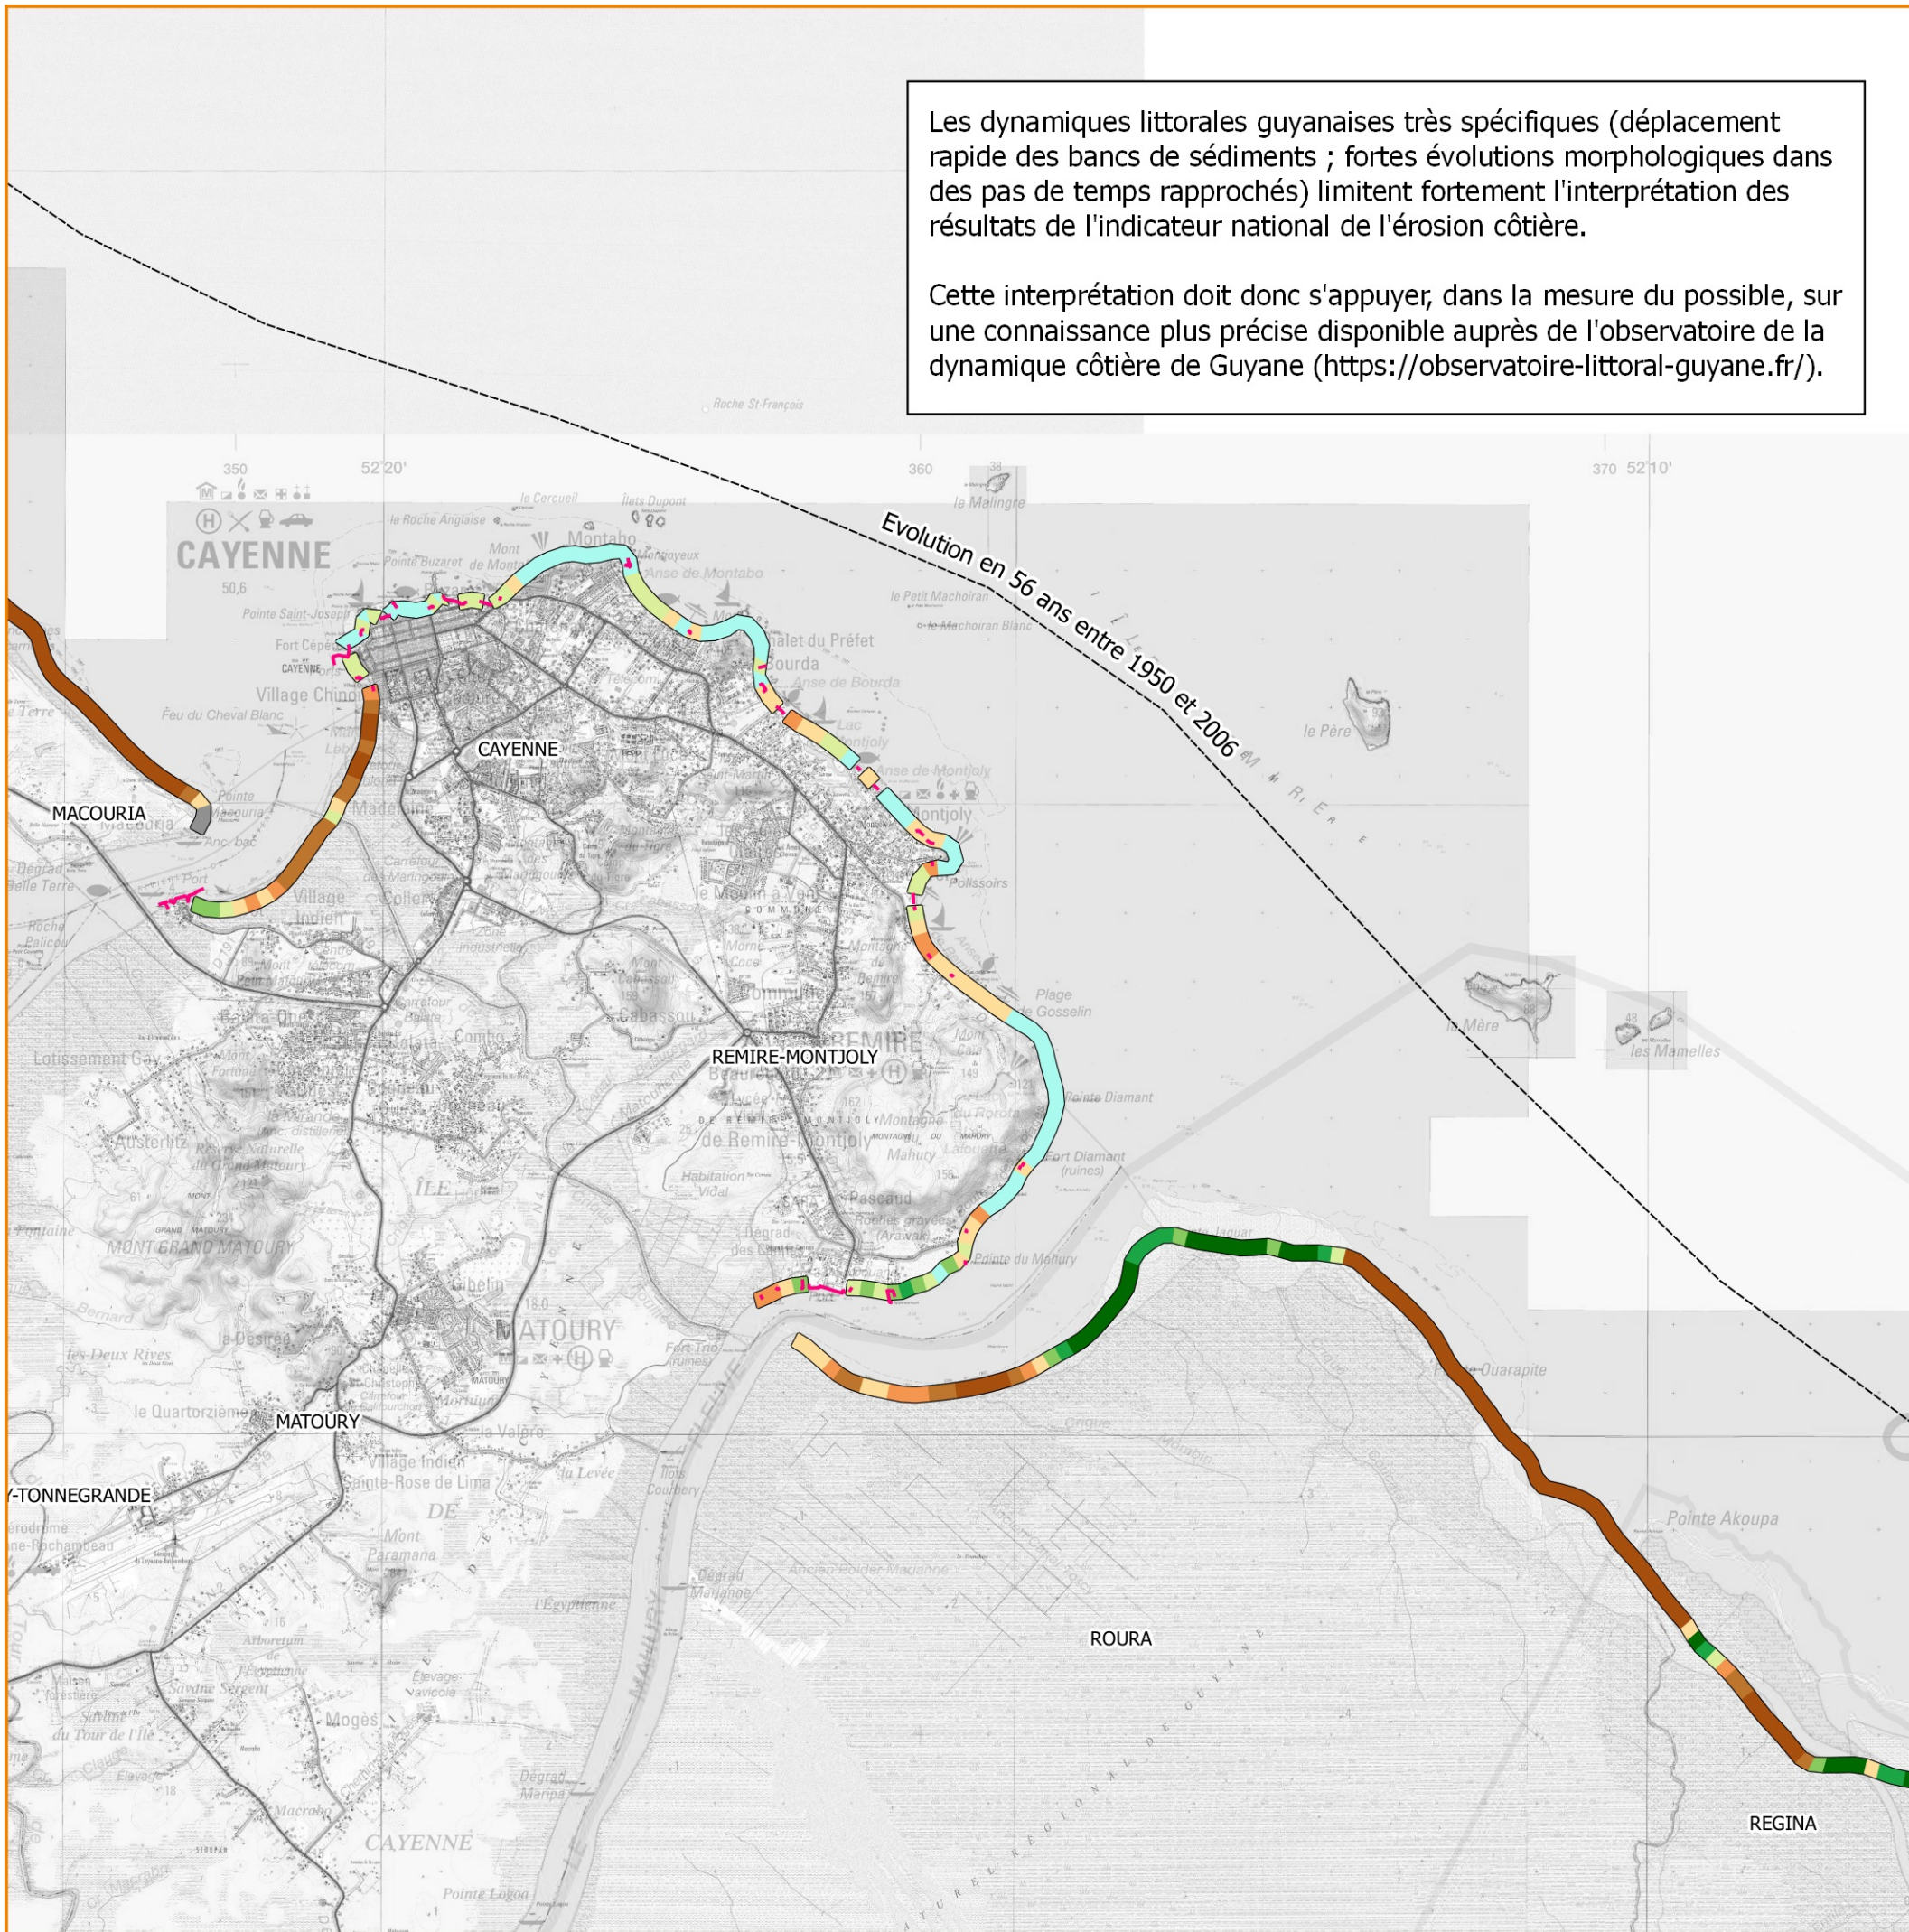
Les dynamiques littorales guyanaises très spécifiques (déplacement rapide des bancs de sédiments ; fortes évolutions morphologiques dans des pas de temps rapprochés) limitent fortement l'interprétation des résultats de l'indicateur national de l'érosion côtière.

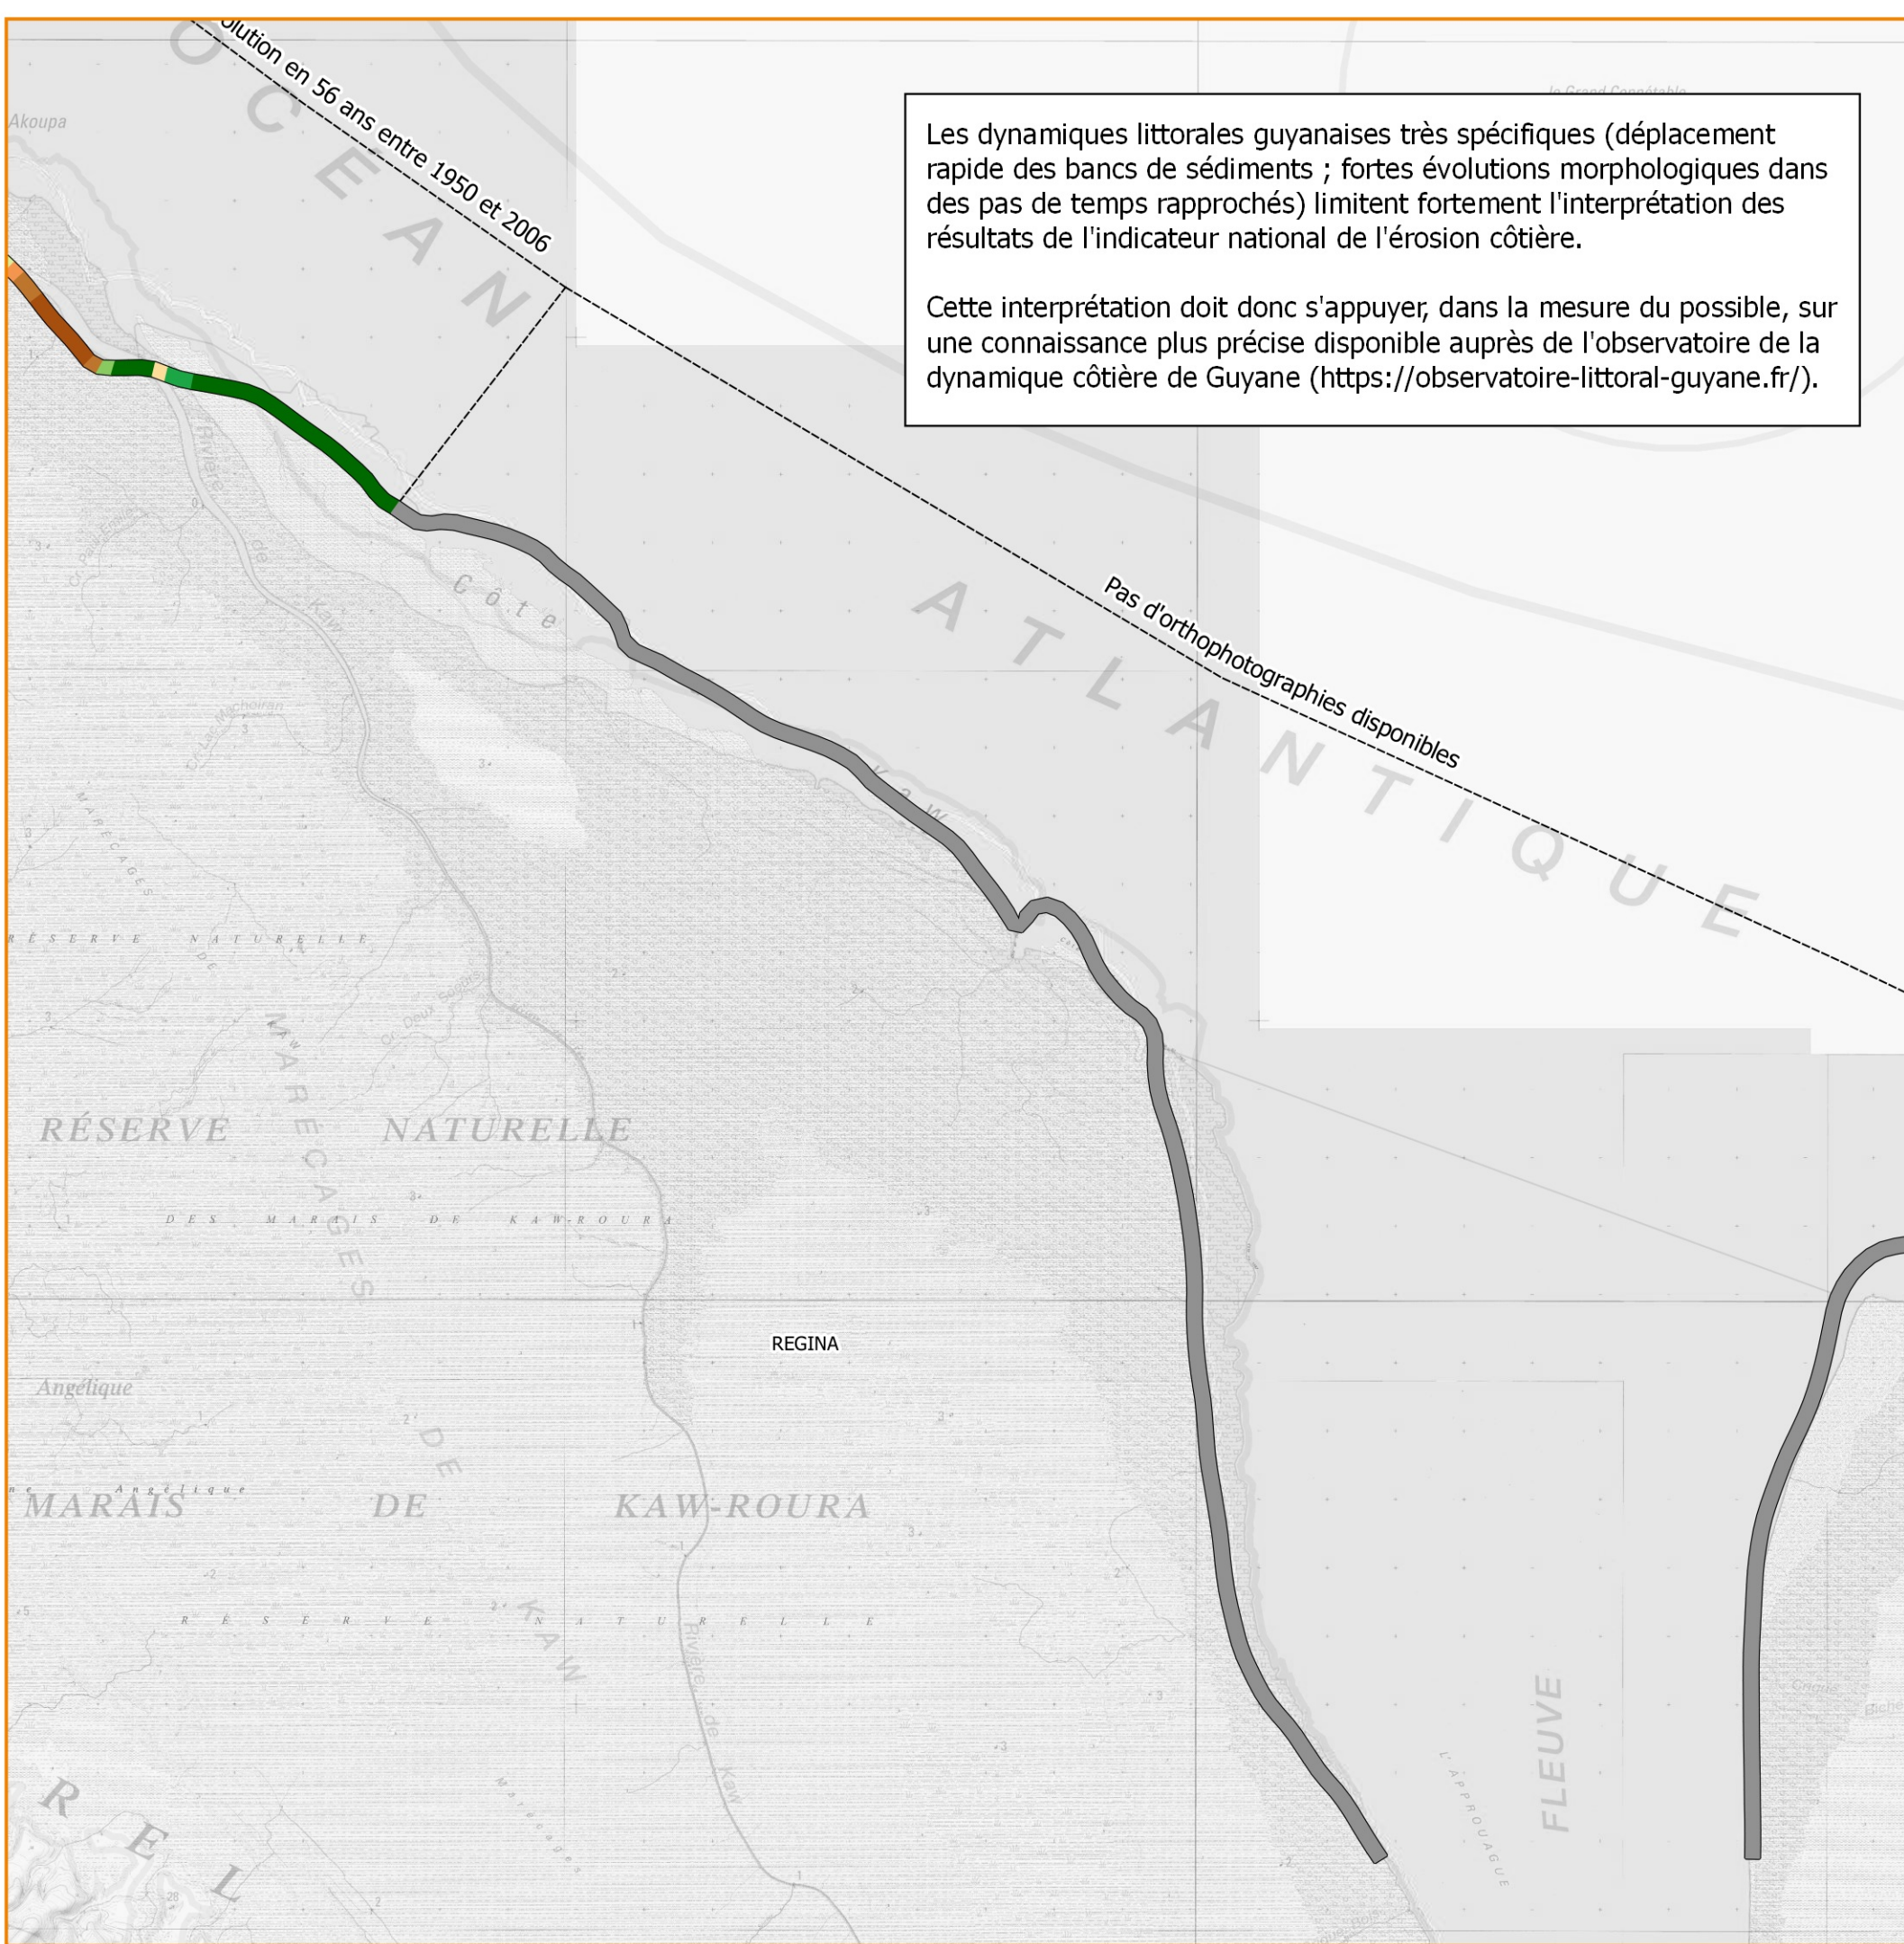
Les dynamiques littorales guyanaises très spécifiques (déplacement rapide des bancs de sédiments ; fortes évolutions morphologiques dans des pas de temps rapprochés) limitent fortement l'interprétation des résultats de l'indicateur national de l'érosion côtière.

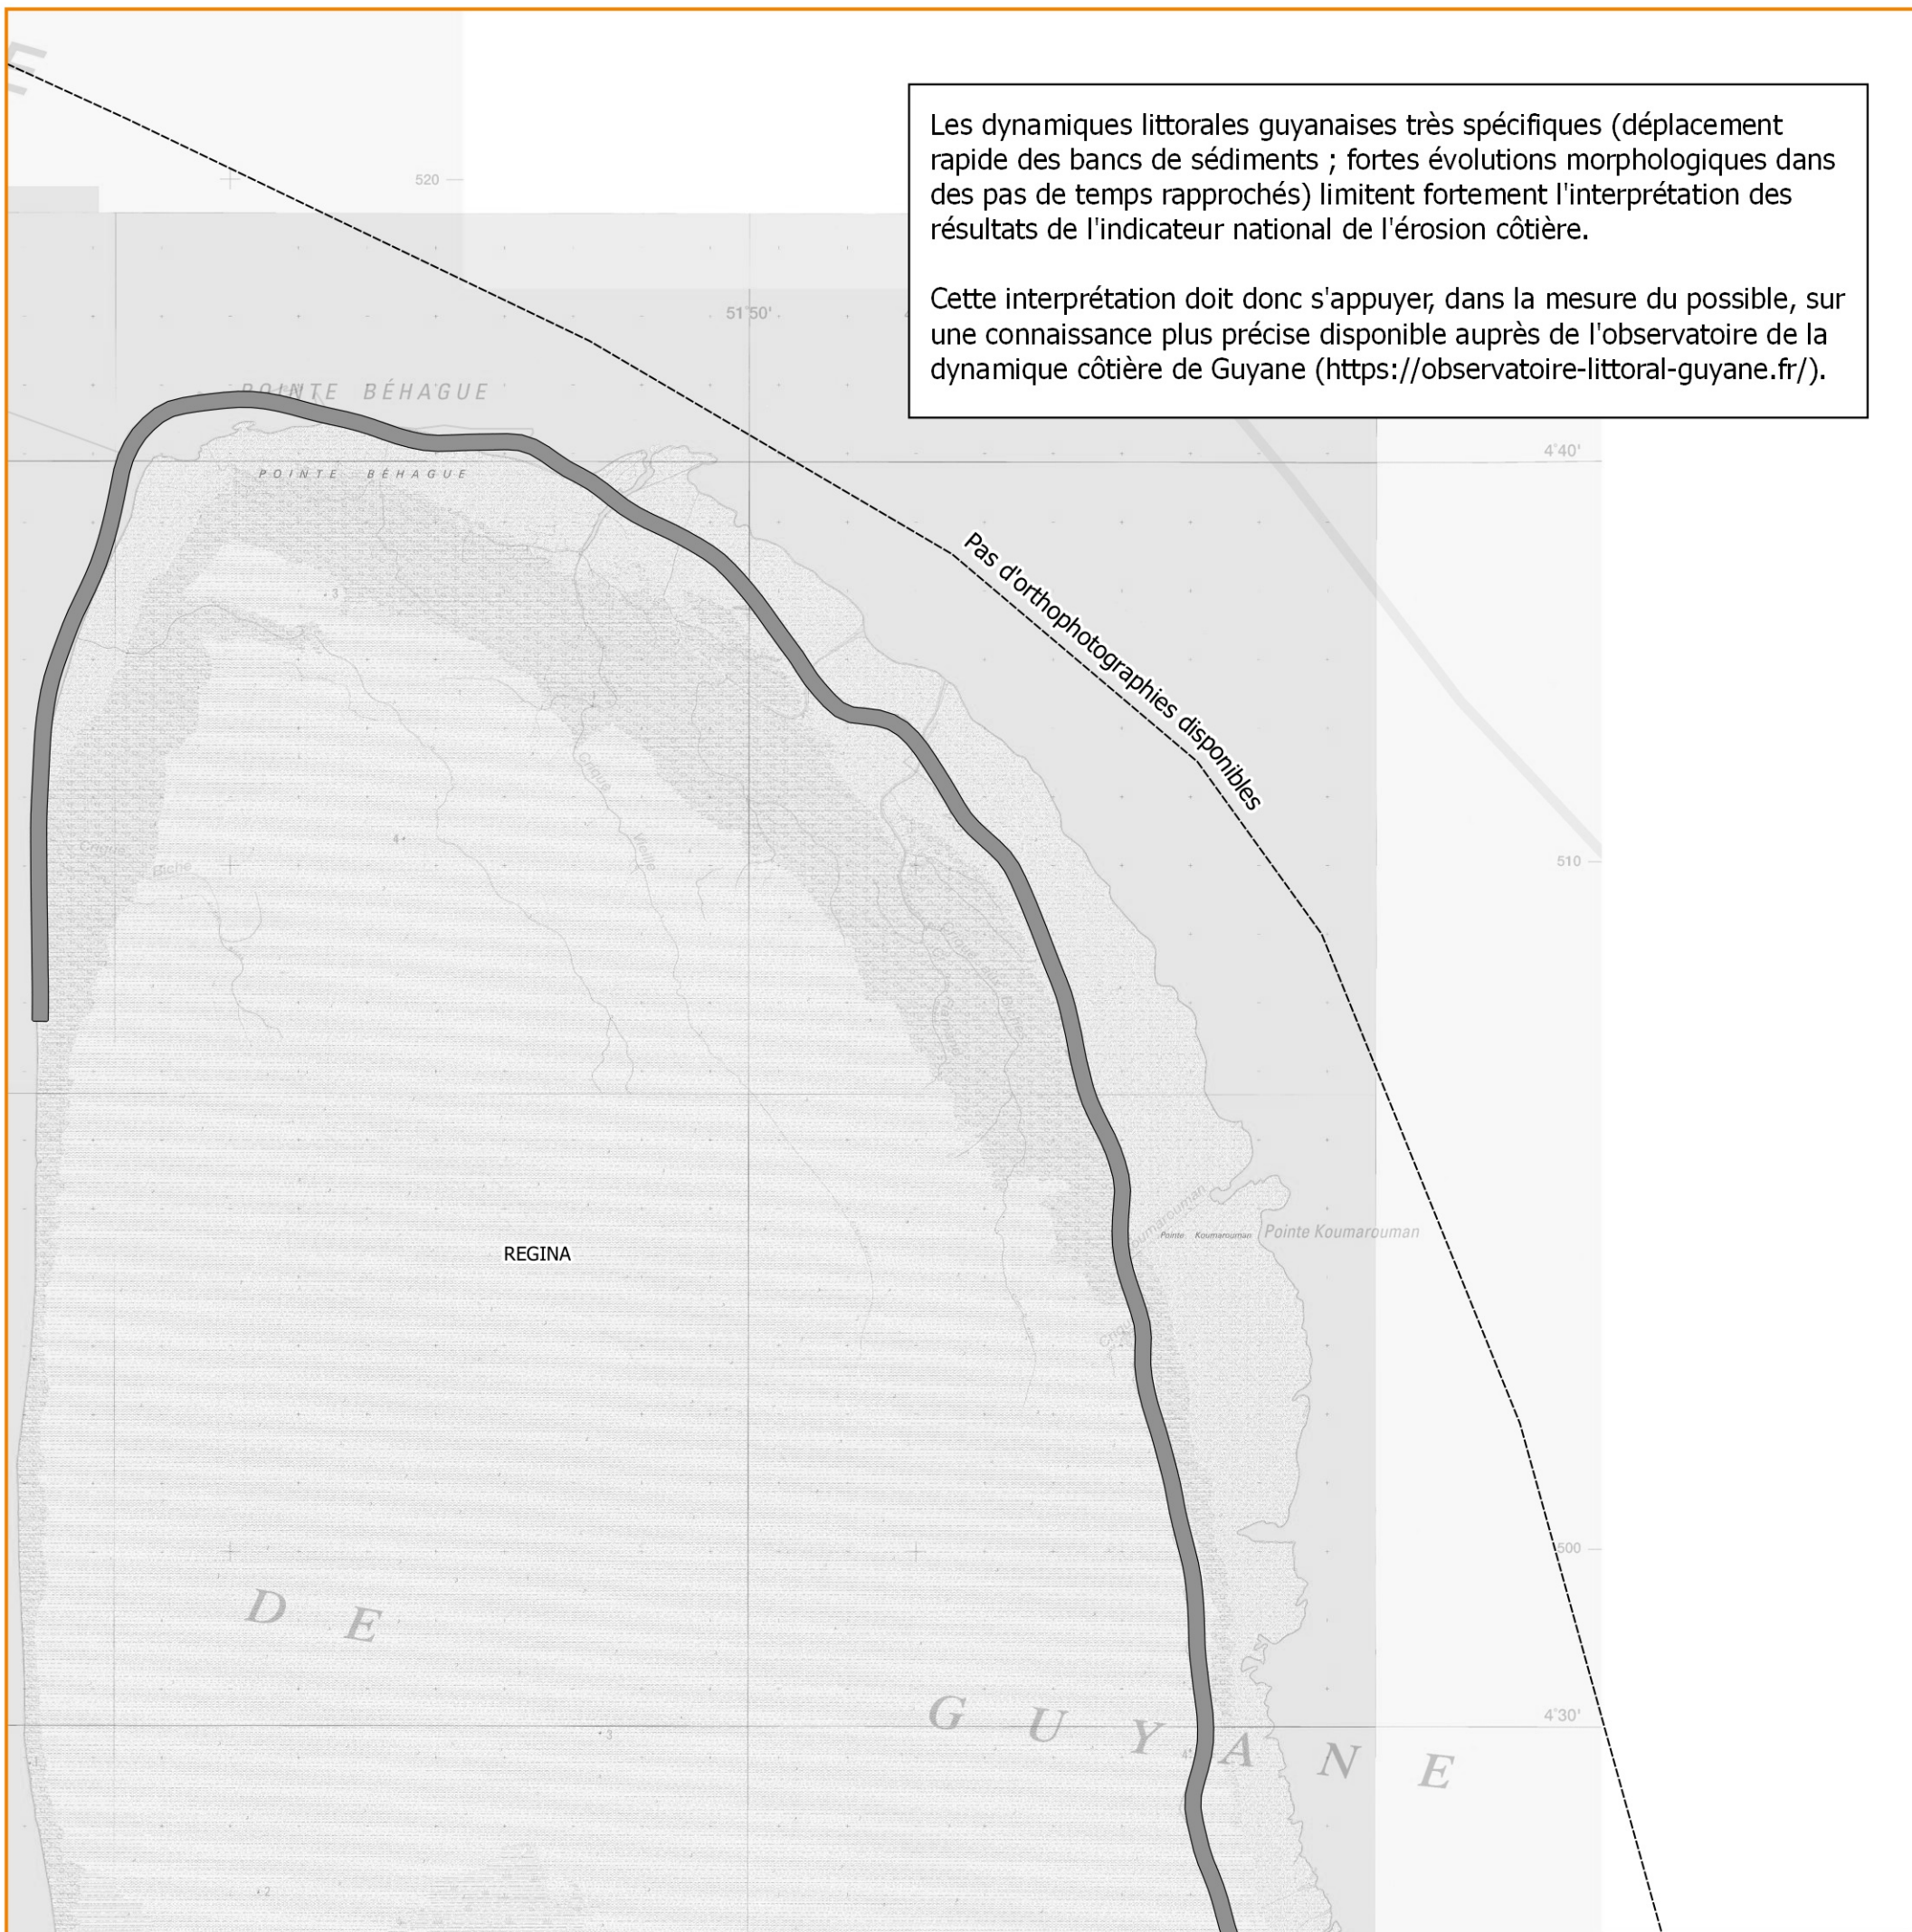
Les dynamiques littorales guyanaises très spécifiques (déplacement rapide des bancs de sédiments ; fortes évolutions morphologiques dans des pas de temps rapprochés) limitent fortement l'interprétation des résultats de l'indicateur national de l'érosion côtière.

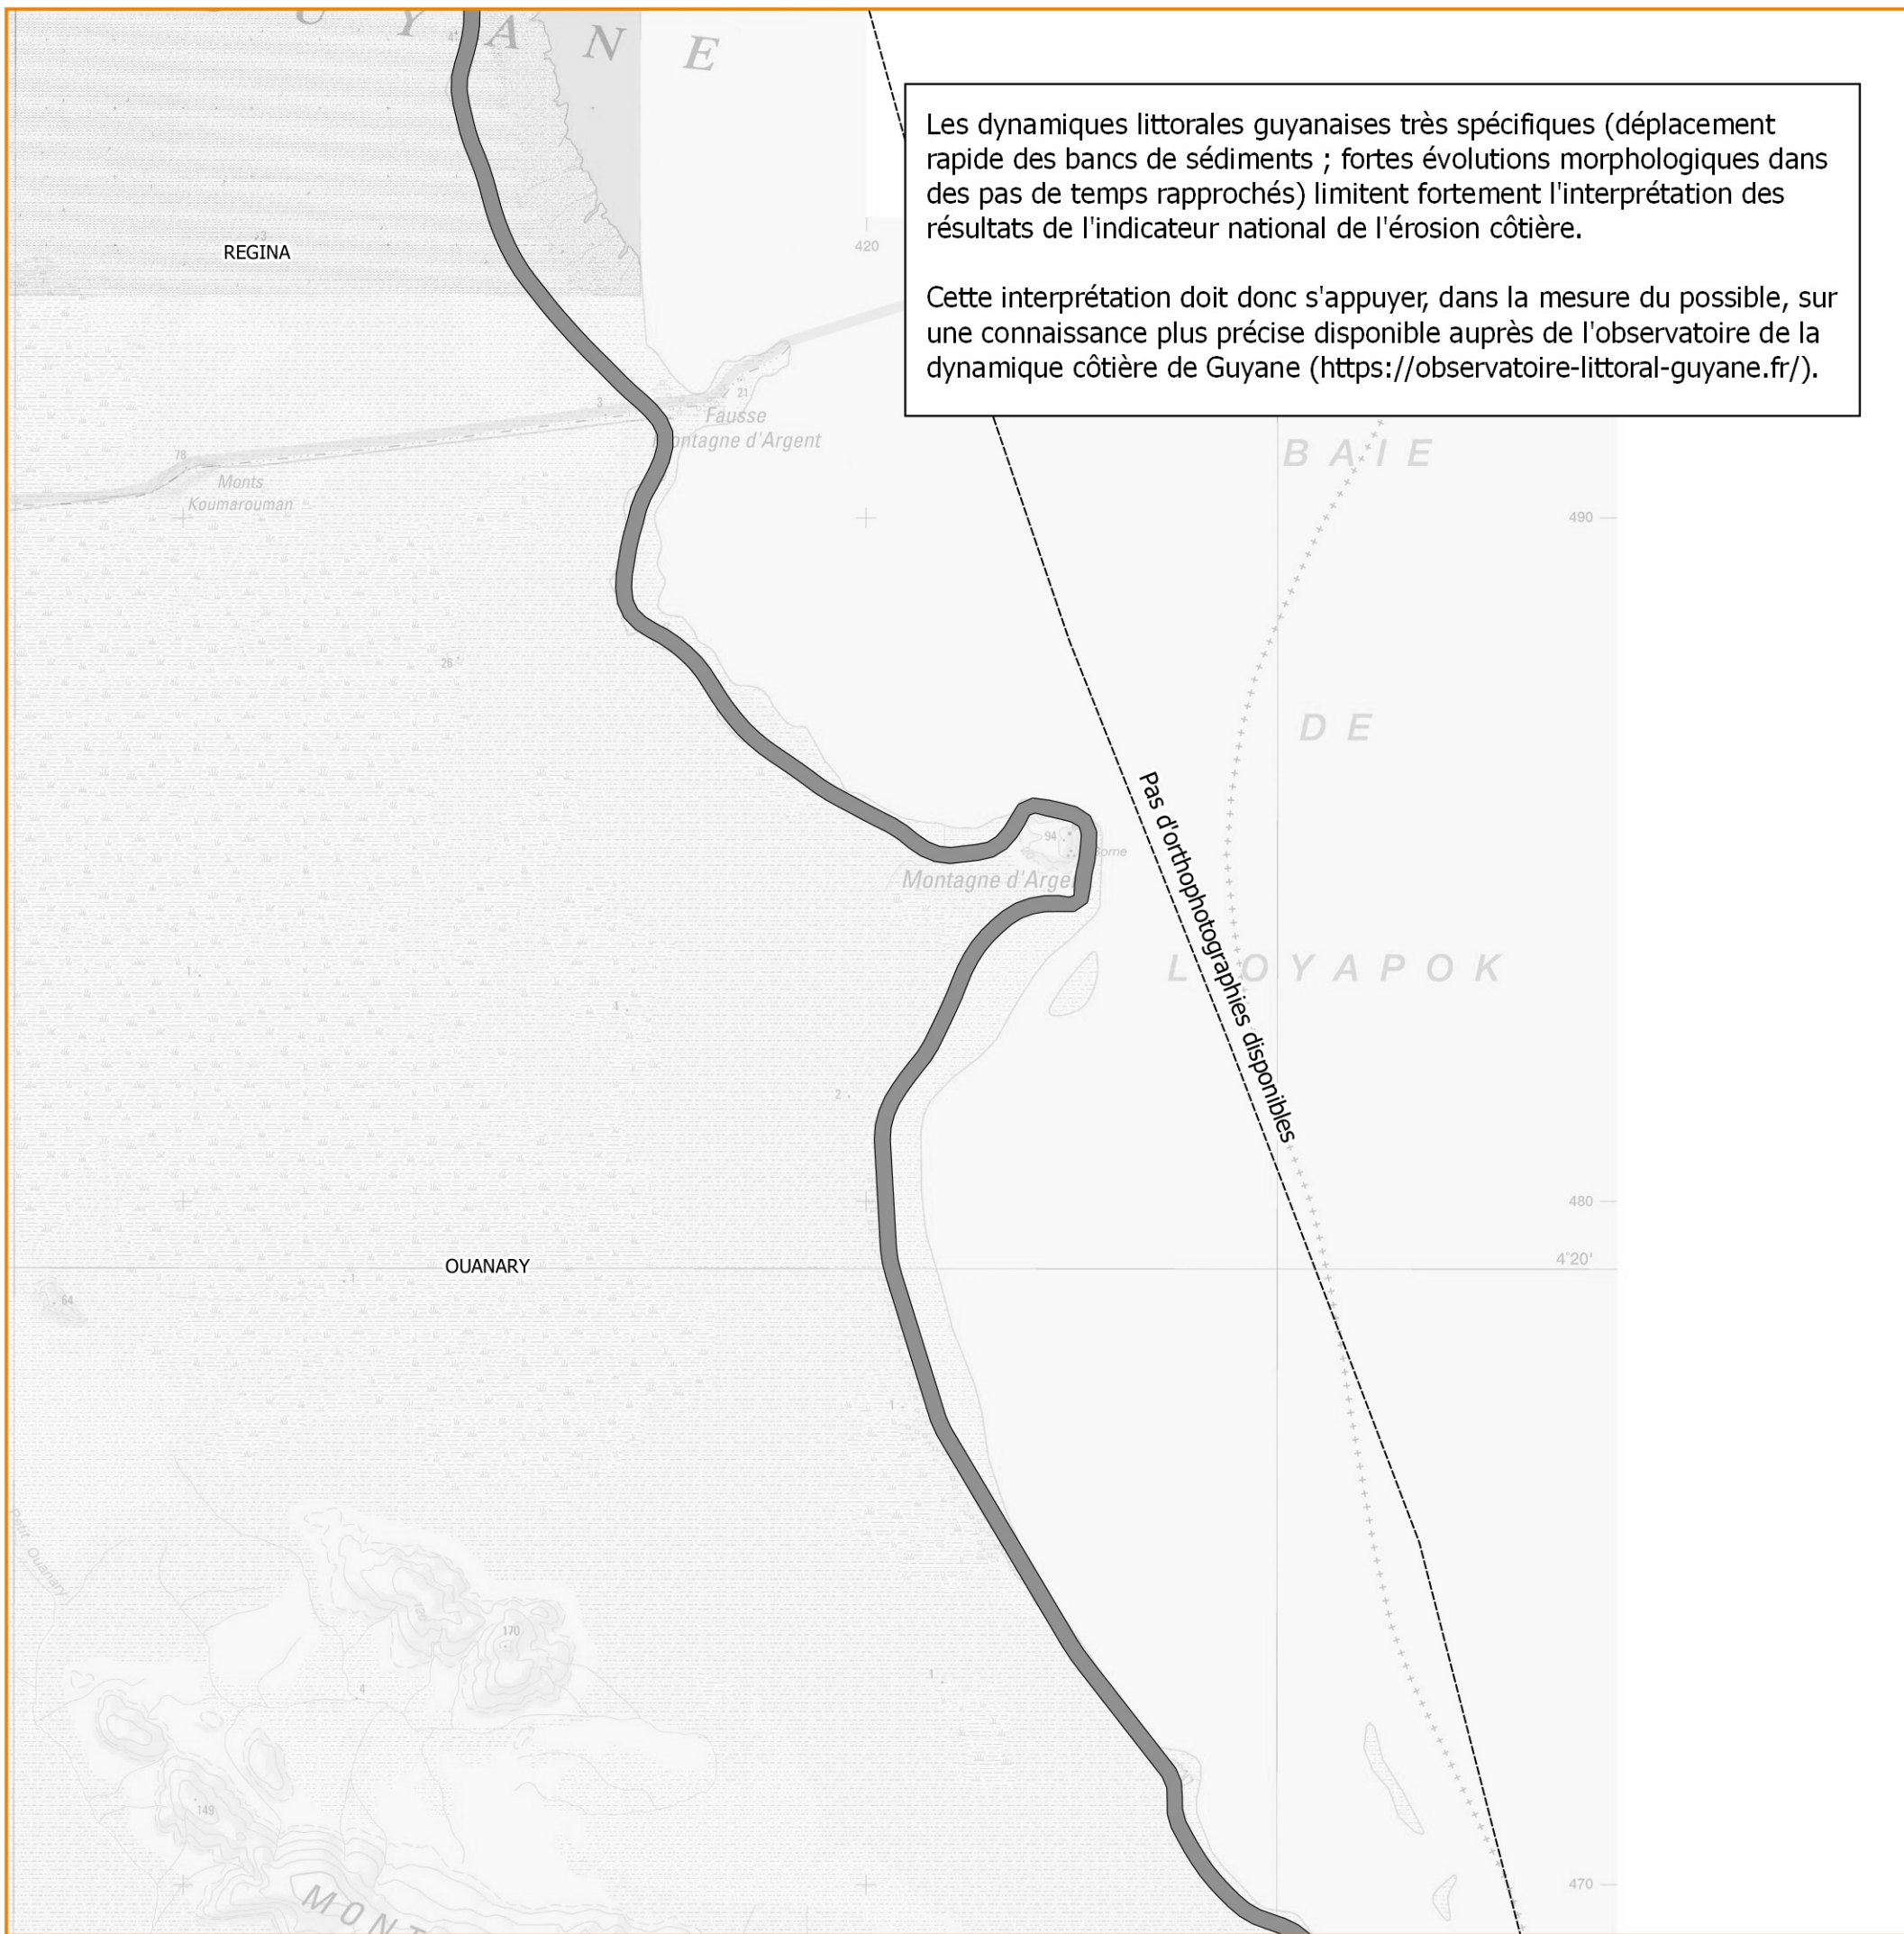
Les dynamiques littorales guyanaises très spécifiques (déplacement rapide des bancs de sédiments ; fortes évolutions morphologiques dans des pas de temps rapprochés) limitent fortement l'interprétation des résultats de l'indicateur national de l'érosion côtière.
